คอกข้างดิน

: ละครน้ำของชุมชนพราหมณ์สมัยทวารวดี

การตรวจพิสูจน์ว่า “คอกข้างดิน” คืออะไรกันแน่

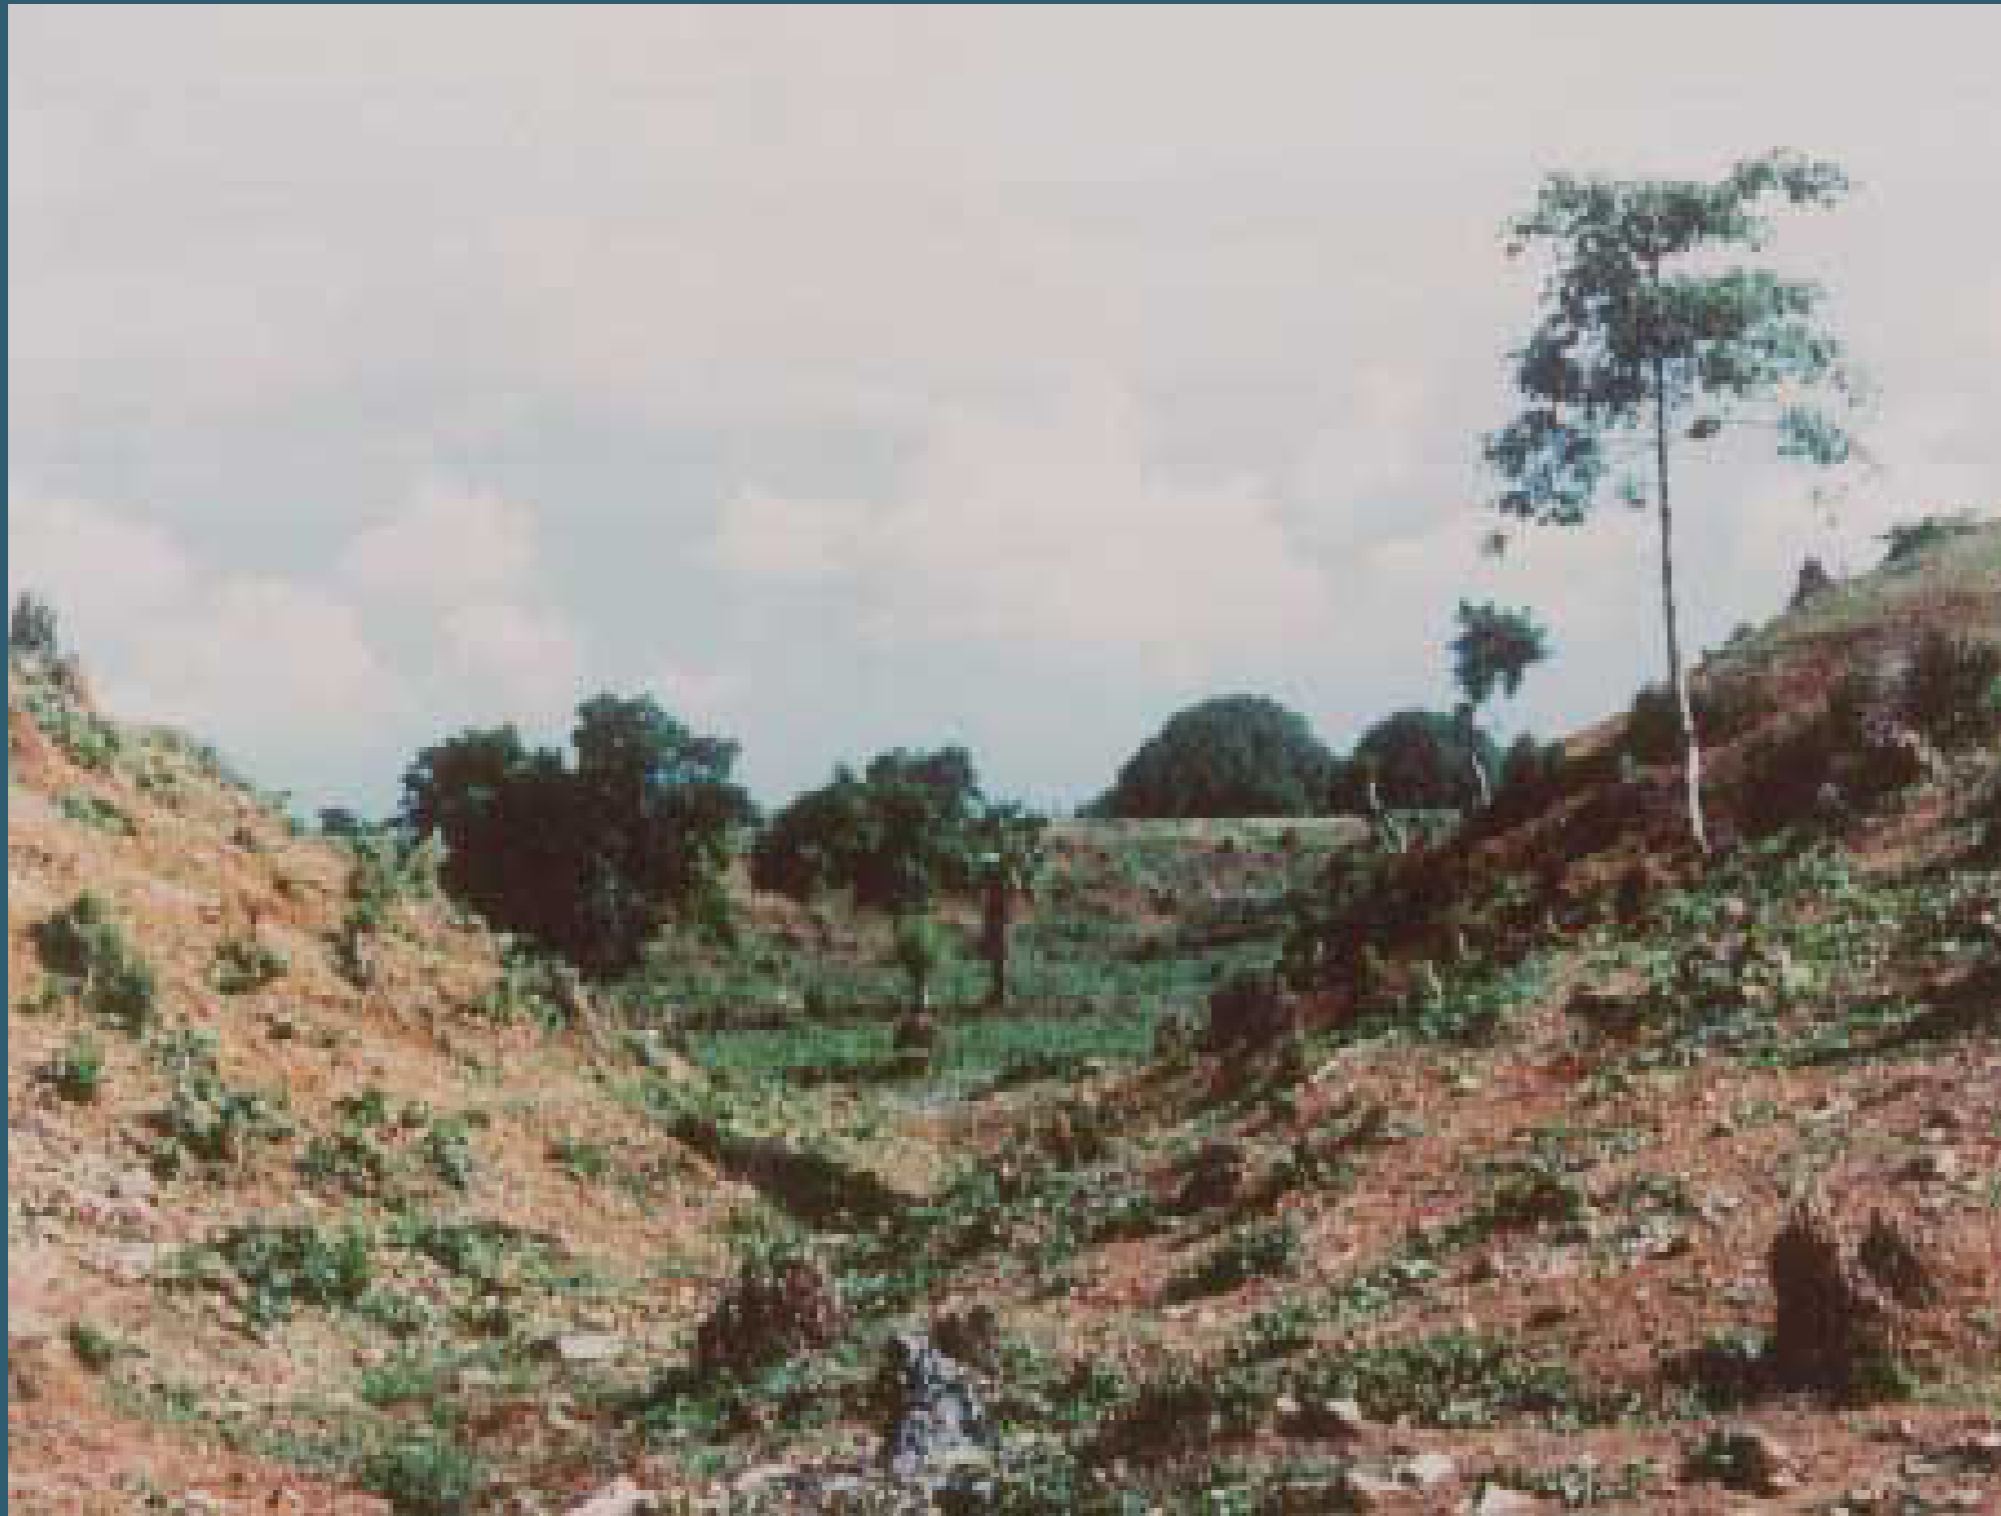
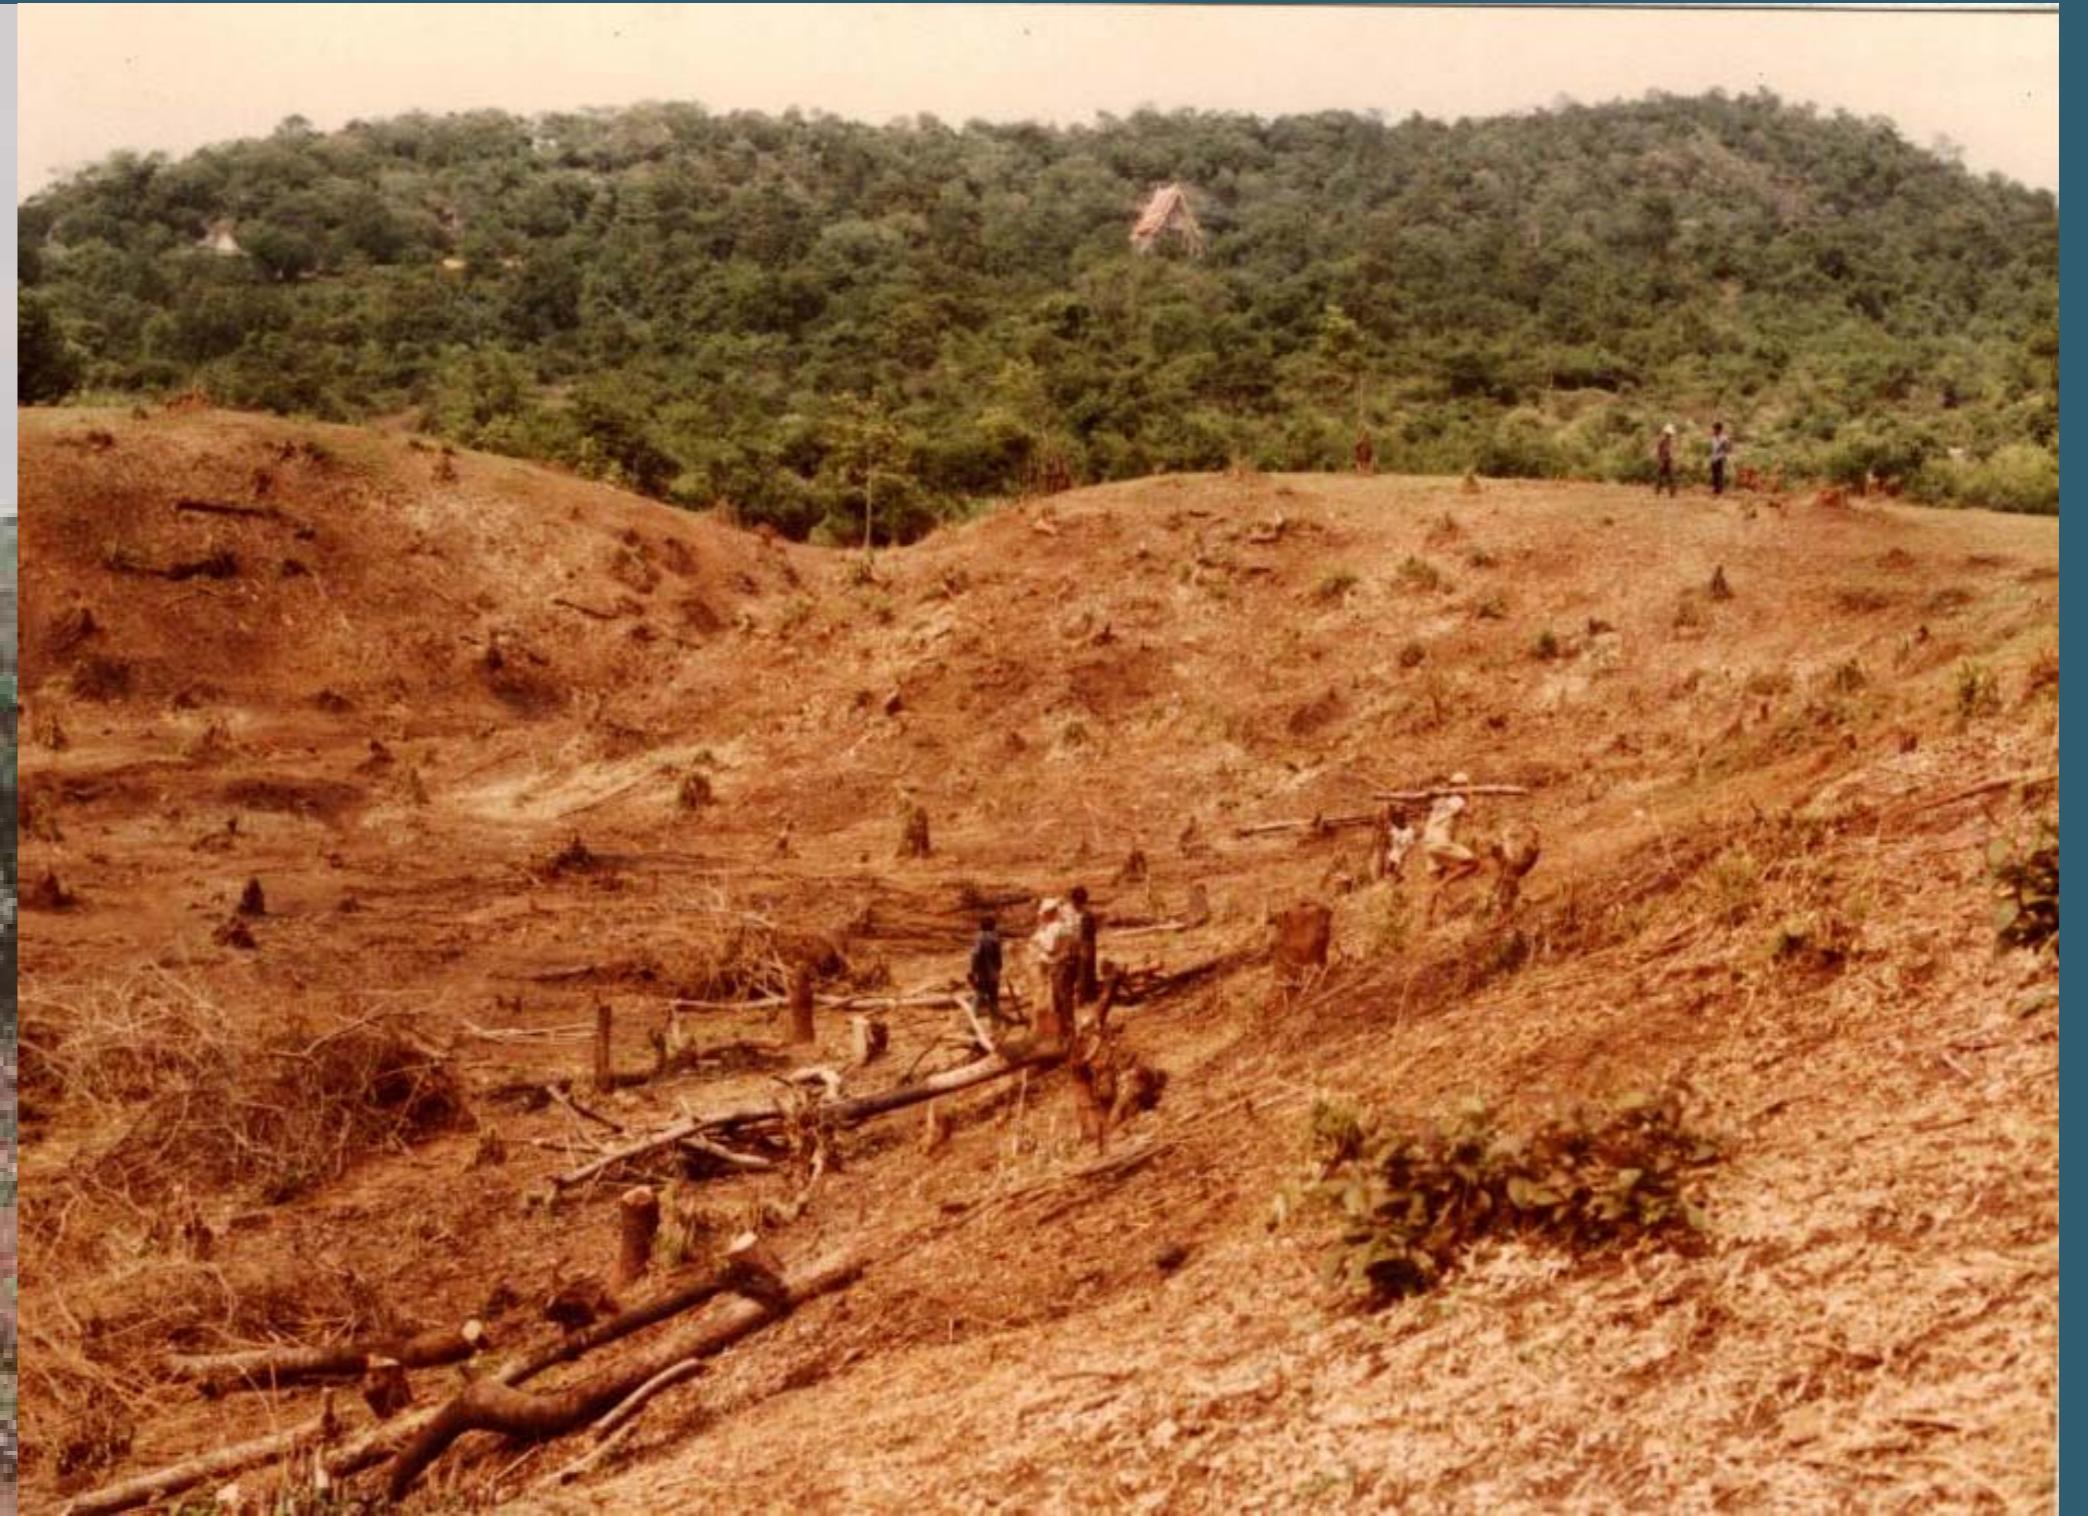
กล่าวคือ **คอกข้างดินหมายเลข 1** นั้น สร้างขึ้นขวางลำห้วยเดิมที่ไหลลงมาจากน้ำตกพุ่มวง โดยการขุดสระน้ำขนาดใหญ่ ลึกจากพื้นที่ดินเดิมประมาณ 8 เมตร กว้างยาวประมาณ 120 เมตรขวางทางน้ำคินที่ได้จากการขุดสระน้ำขึ้นไปพูนเป็นคันล้อมรอบสระ เว้นช่องให้น้ำเข้ามาตรงแนวลำห้วยเดิม ลำห้วยค้านหน้ามีแนวเขื่อนเปิดปิดให้น้ำเข้ามาตามต้องการ

ผลการขุดตรวจที่คอกข้างดินทั้ง 3 แห่ง นั้น น่าสนใจมาก และช่วยยืนยันว่า ตัวคอกข้างดินทั้ง 3 แห่ง เป็นสระกักเก็บน้ำ ไม่ได้เป็นคอกขังข้างหรือเพนียดคคลองข้างอย่างแน่นอน โดยเฉพาะอย่างยิ่ง คอกข้างดินหมายเลข 1 ซึ่งมีขนาดใหญ่ที่สุด

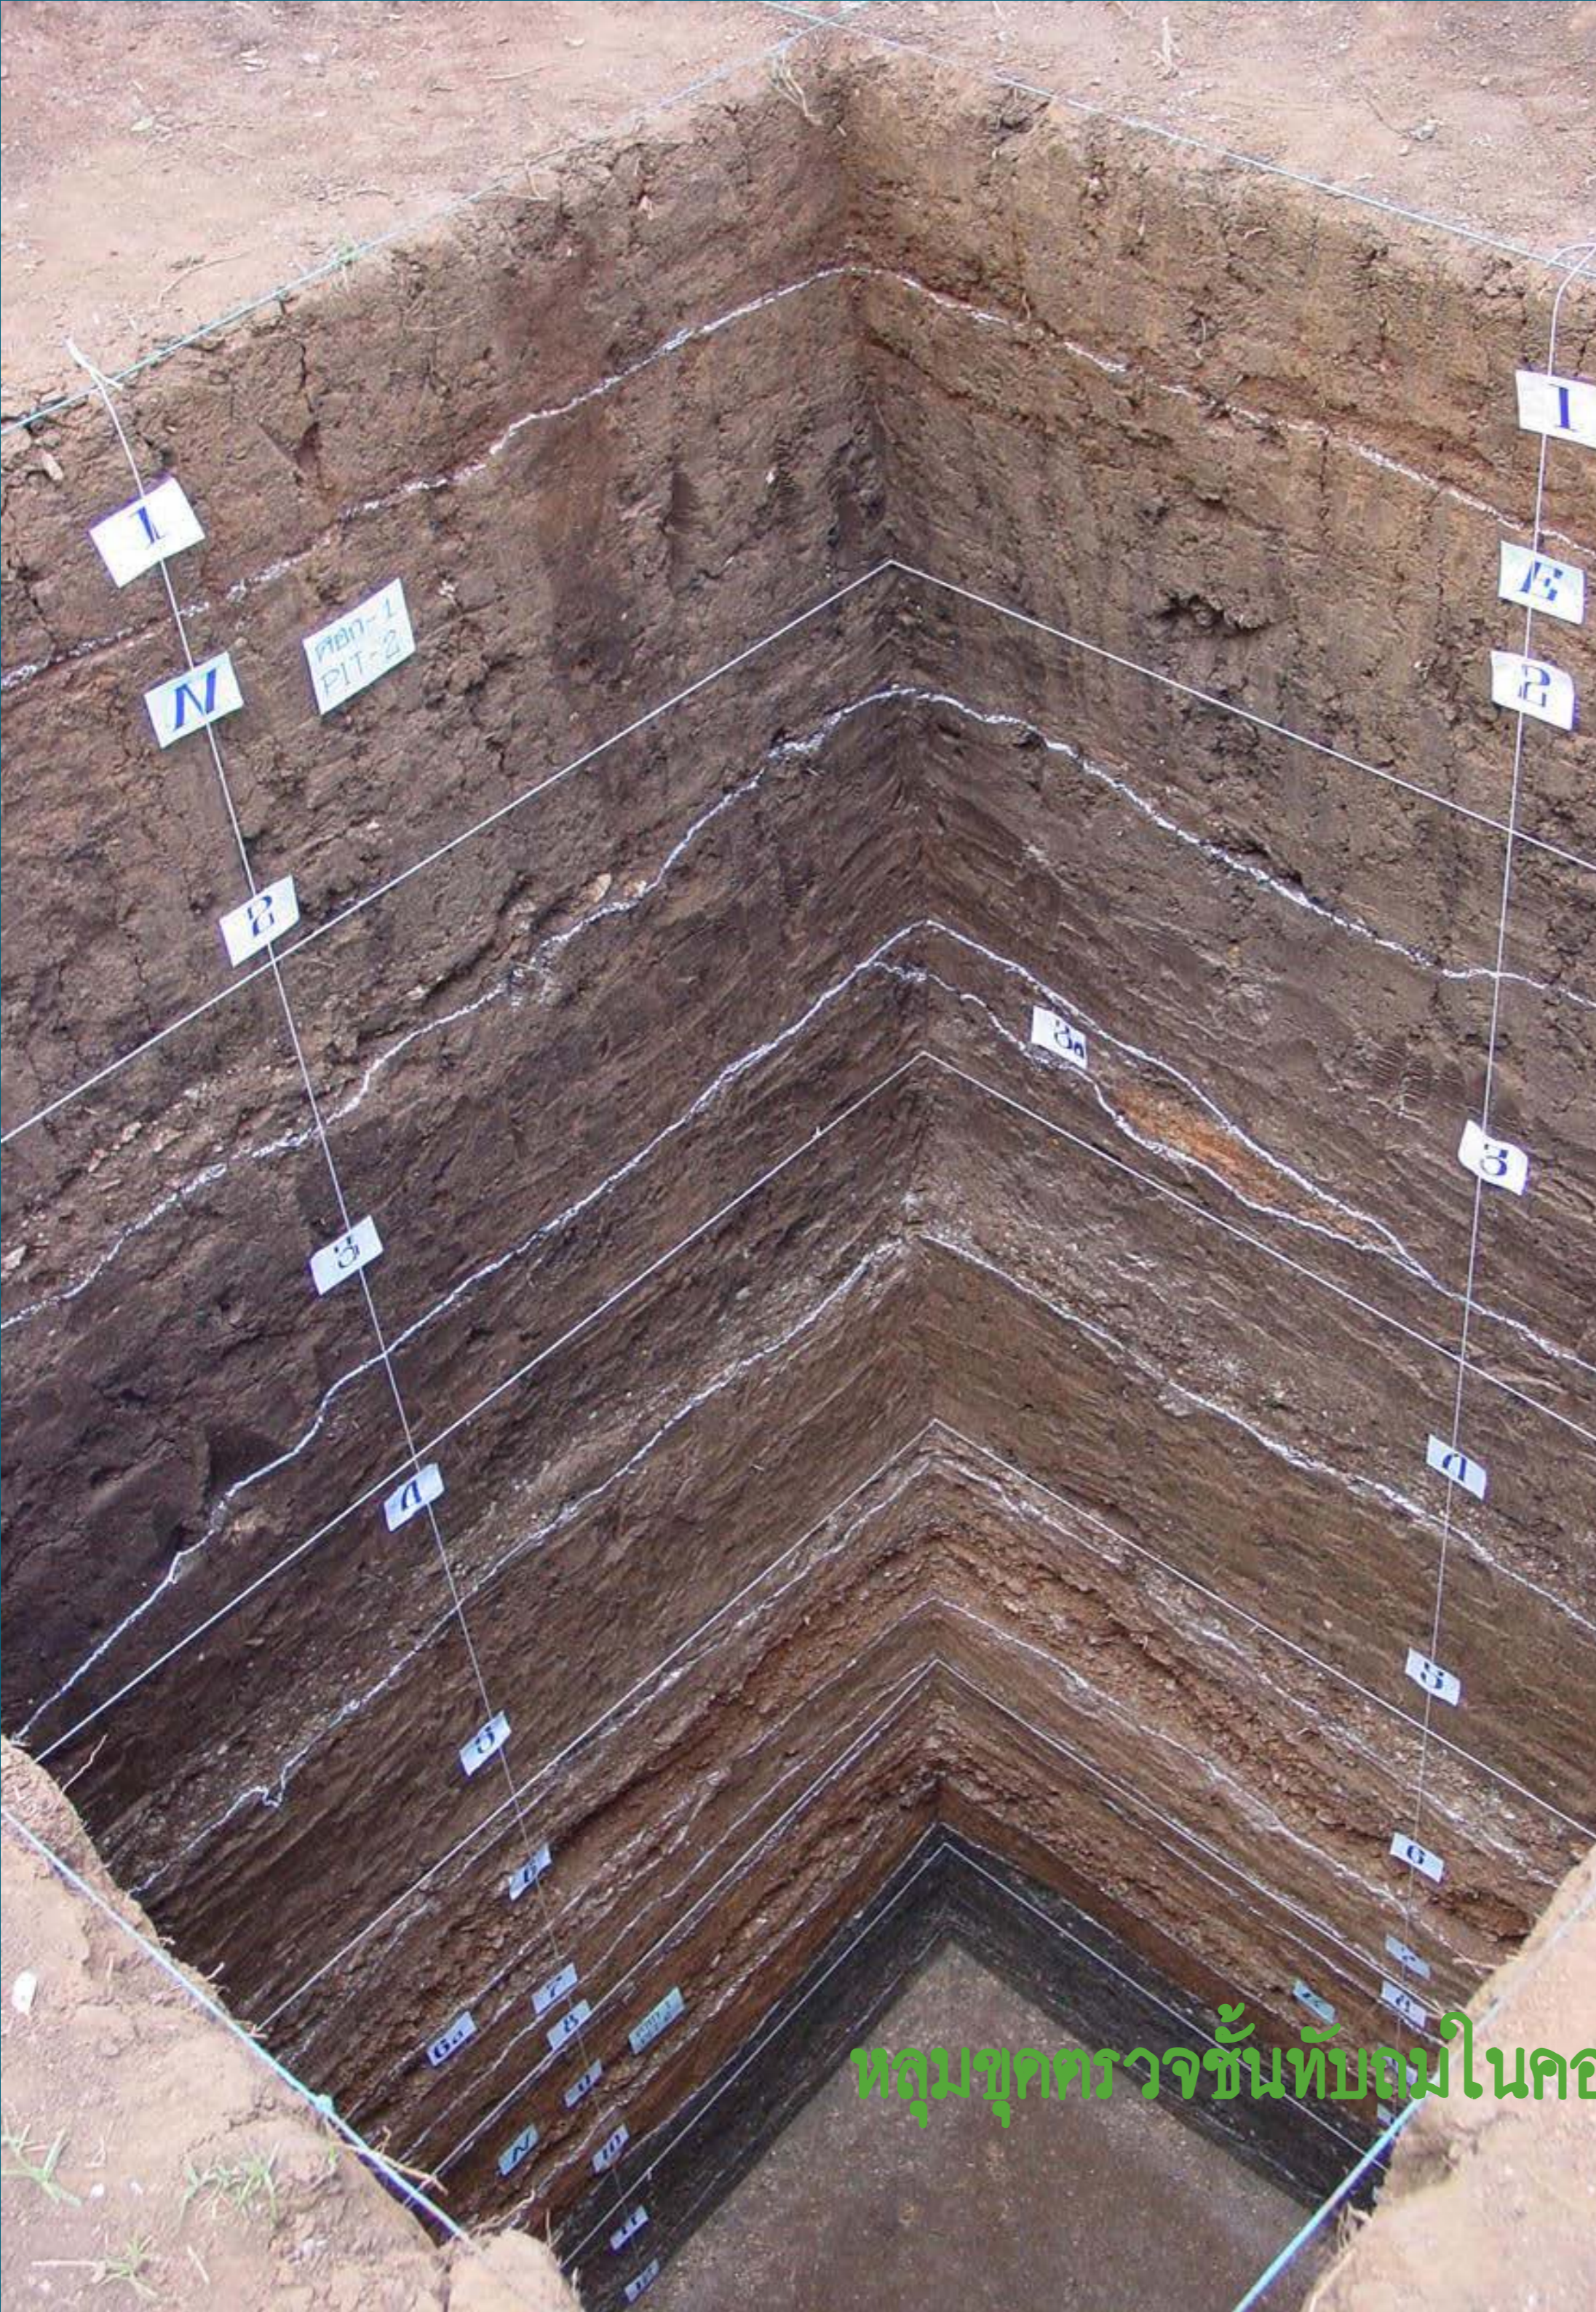
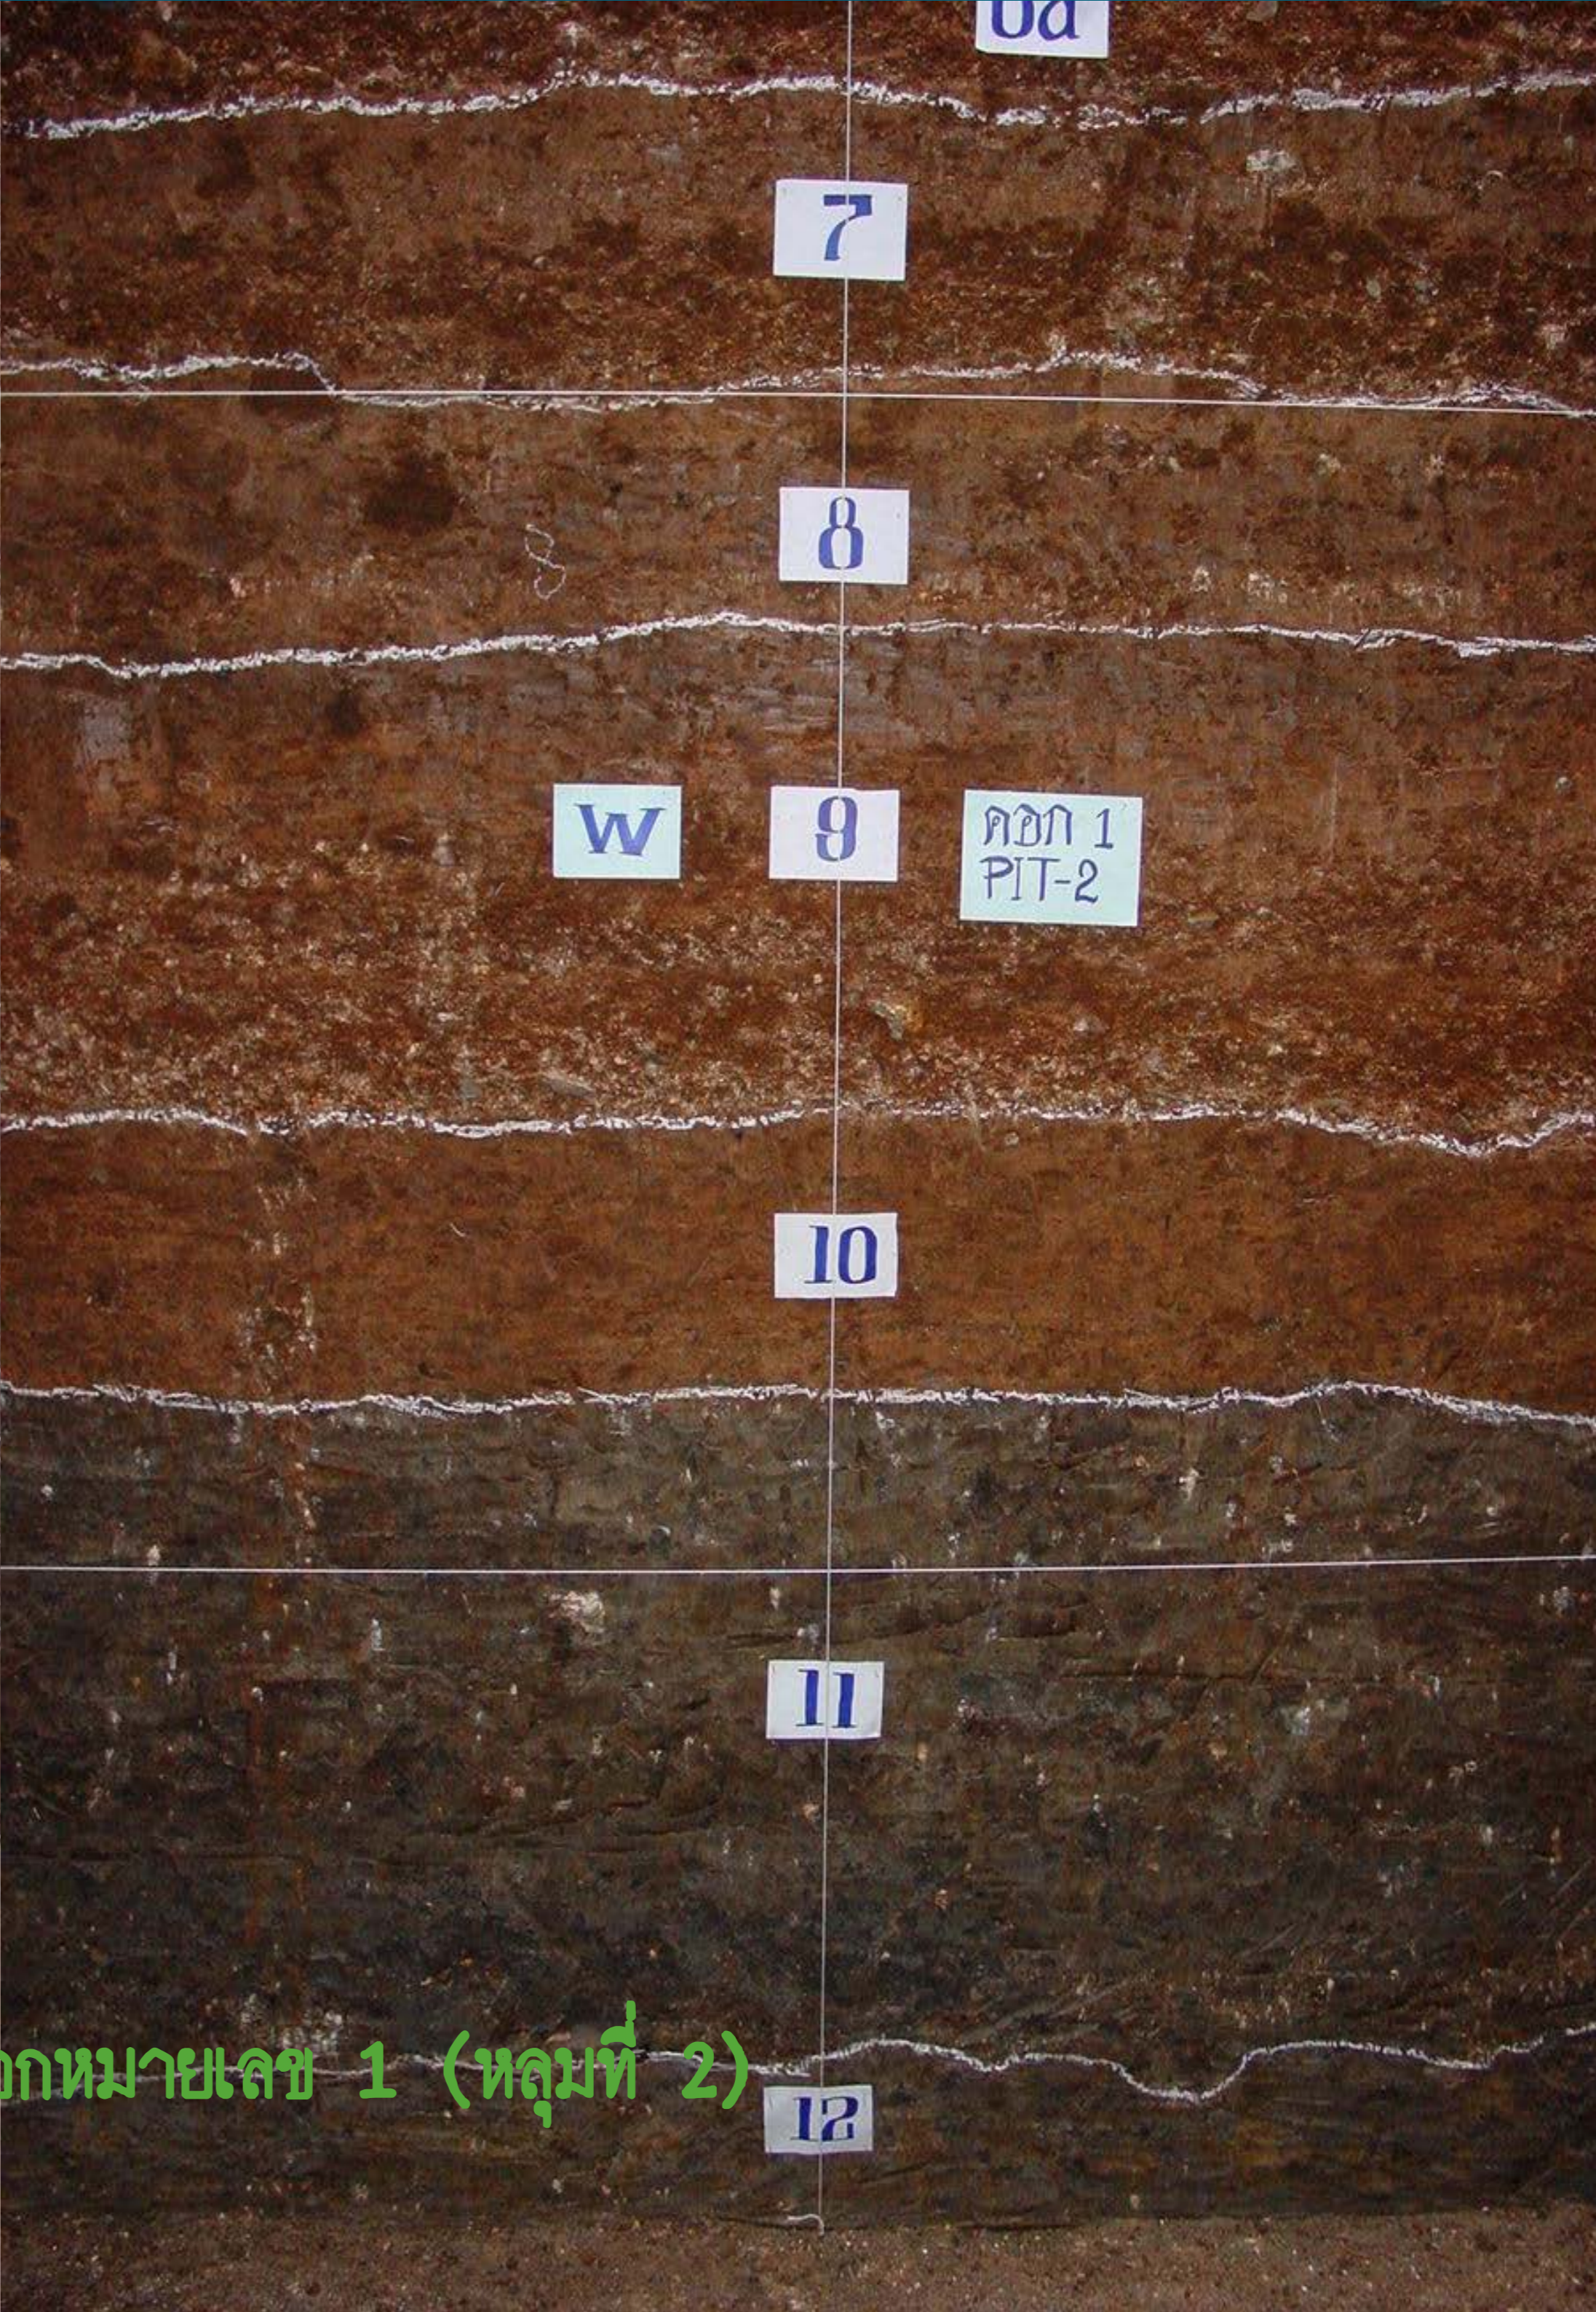
หลุมขุดตรวจชั้นทับถมในคอกหมายเลข 1 (หลุมที่ 2)

ดินตะกอนที่ทับถมภายในคอก แต่ละครึ่งตะกอนใหญ่จะอยู่ค้ำล่าง
ตะกอนขนาดเล็กกว่าตกมาทับถมที่หลังอยู่ค้ำบน (1 ชั้น = 1 ครั้ง)

การศึกษาชั้นดินทับถมภายในคอกพบว่า เป็นการทับถมที่เกิดจากน้ำพัดพาเอาตะกอนดินเข้ามาจากภายนอกและจากบนคันดินเองด้วย ตะกอนที่ทับถมภายในคอกแสดงให้เห็นถึงการตกตะกอนเมื่อน้ำขัง ซึ่งมีหลักการทั่วไปคือ เมื่อน้ำไหลบ่าเข้ามาแช่ขังในสระน้ำแล้ว น้ำจะนิ่ง ตะกอนที่มีขนาดใหญ่ น้ำหนักมากจำพวกก้อนหิน ก้อนกรวดจะตกลงไปทับถมอยู่ข้างล่างก่อน ตะกอนที่เล็กลงมาจำพวกทราย ทรายละเอียดจะทับถมตามลงไป ท้ายที่สุดพวกตะกอนดินละเอียดน้ำหนักเบาจะตกลงไปทับถมที่หลังสุด เมื่อเปิดเขื่อนค้านหน้าให้น้ำไหลเข้ามาเก็บไว้อีกก็จะเกิดการตกตะกอนเป็นชั้นๆ เช่นนี้ ขึ้นมาเรื่อยๆ

และที่สำคัญคือ ตะกอนดินเหนียวสีน้ำตาลที่พบอยู่กันสลับกันว่า ในช่วงเวลาที่มีชุมชนพราหมณ์ตั้งถิ่นฐานอยู่ที่นี่ น้ำไม่เคยแห้งไปจากสระน้ำนี้ (ดินเหนียวสีน้ำตาลแสดงว่าดินไม่ได้รับออกซิเจนจากอากาศ ถ้าน้ำแห้งดินจะเป็นสีแดงเพราะแร่ธาตุเหล็กในดินทำปฏิกิริยากับออกซิเจนในอากาศจนเกิดสนิม)

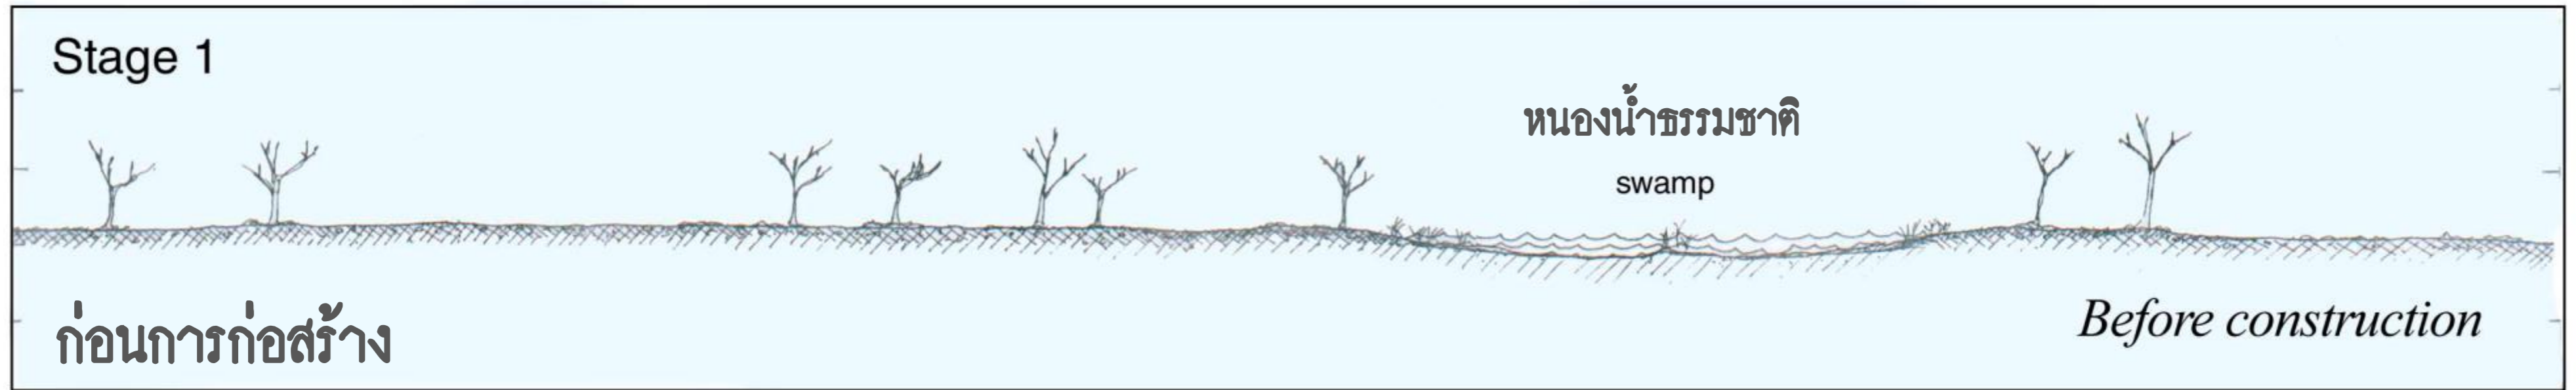
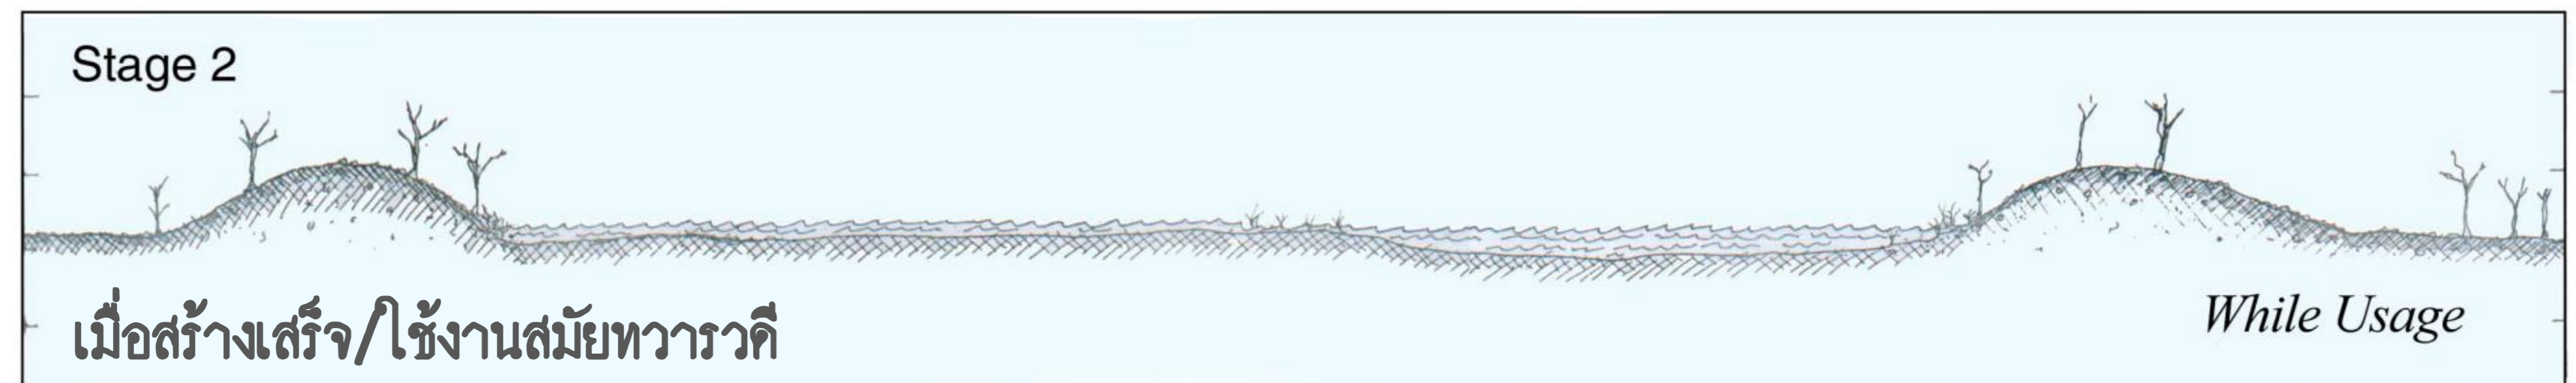
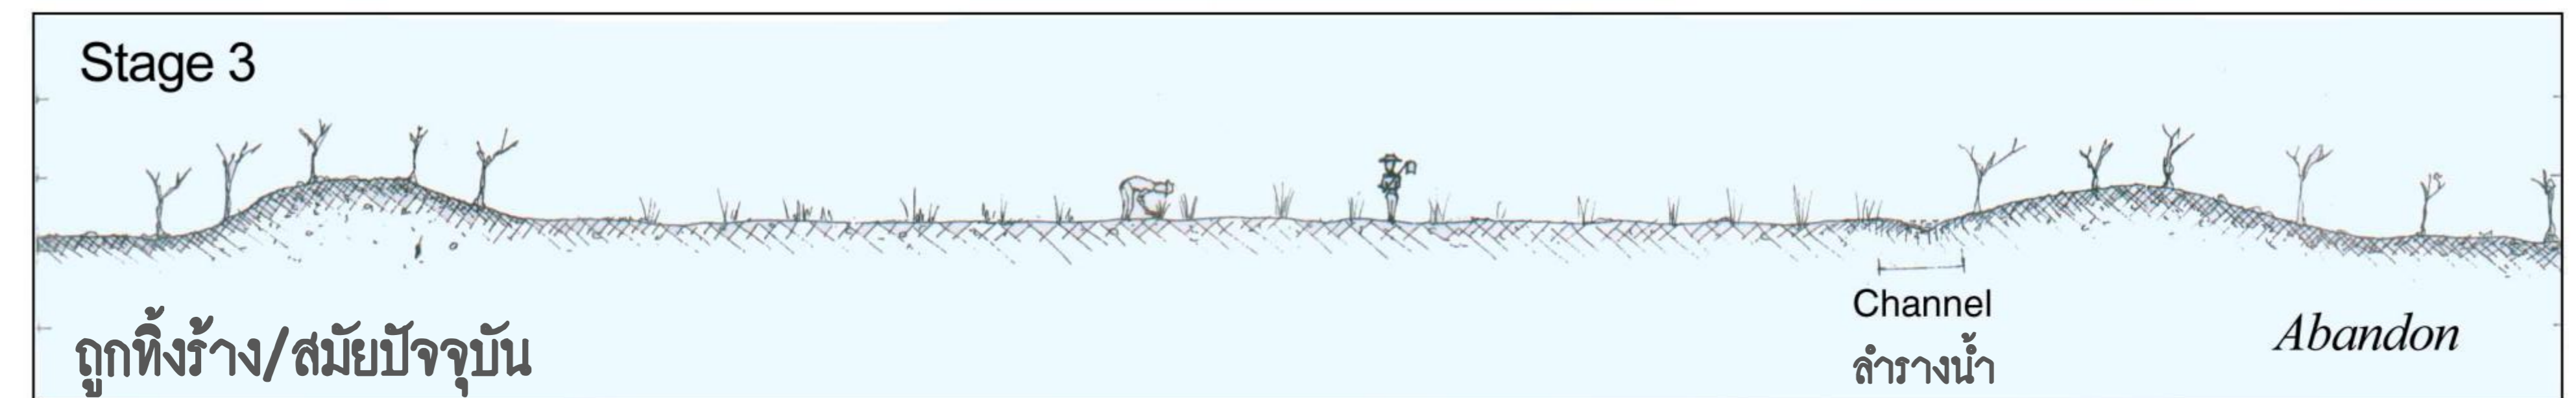
ภาพสันนิษฐานฐานการเปลี่ยนแปลงสภาพพื้นที่

“คอกข้างดินหมายเลข 2”

การขุดค้นตรวจสอบในคอกที่ 2 และ 3 ก็ให้ผลคล้ายคลึงกับคอกที่ 1 นั่นคือ คอกที่ 3 นั้นเป็นการสร้างคันดินรูปตัว L โอบธารน้ำตรงลานหินเชิงเขา โดยบนคันดินเป็นศาสนสถานสำหรับประกอบพิธีกรรมด้วย ส่วนคอกที่ 2 เป็นการสร้างคันดินล้อมรอบหนองน้ำเดิมที่มีลำห้วยไหลผ่าน
