ข้อมูลเบื้องต้นการสำรวจโบราณสถานบนยอดเขารางกะปิด เขาท่าเทียม พุทองนาค¹ อำเภออุทอง จังหวัดสุพรรณบุรี

กลุ่มโบราณคดี สำนักศิลปากรที่ 2 สุพรรณบุรี

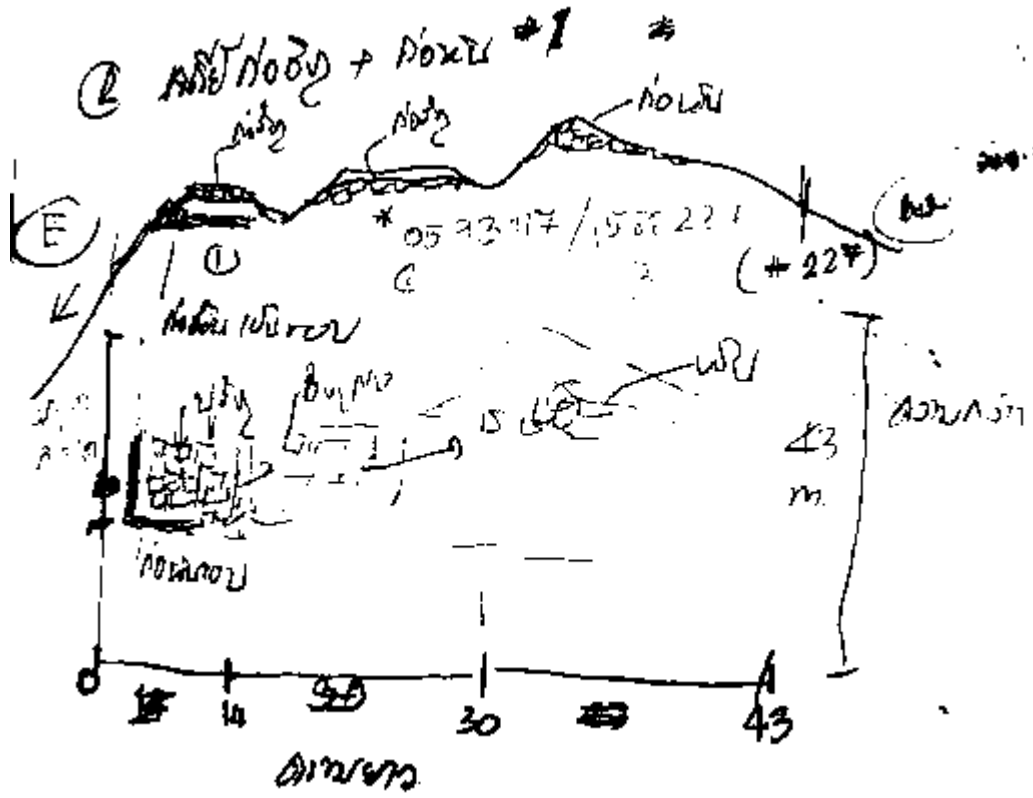
ภาพสเก็ตซ์การวางตัวของกลุ่มโบราณสถานพุทางนาค 1

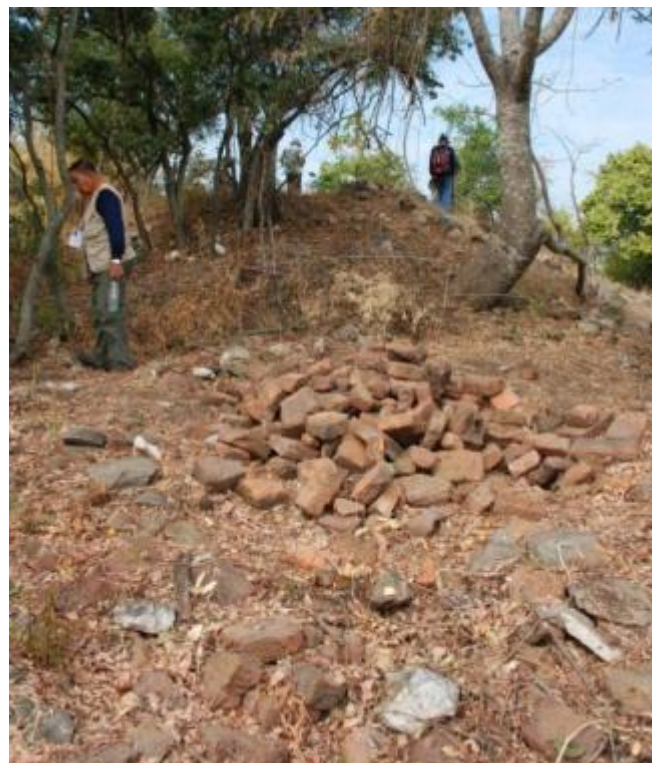
ตั้งอยู่บนยอดเขาในตำแหน่งสูงที่สุดในกลุ่มพีตเขานี้ ที่ระดับความสูงประมาณ 216 ม.รทก. พบร่องรอยฐานโบราณสถานก่อเรียงกันบนยอดเขาตามแนวทิศตะวันออก-ตะวันตก จำนวน 3 เนิน ความยาวรวมประมาณ 45 เมตร เริ่มจากเนินที่ 1 ซึ่งอยู่ทางทิศตะวันออกซึ่งเป็นหน้าผาค่อยเป็นทางขึ้นมา พบแนวก่อเรียงหินเป็นขอบรูปสี่เหลี่ยมกว้างยาวประมาณ 20 เมตร ตรงกลางพบก้อนอิฐและก้อนหินปูนปูเรียงกันคล้ายการปูอิฐเป็นพื้นเรียบต่อเนื่องขึ้นไปยังเนินที่ 2 ซึ่งอยู่ในระดับสูงขึ้นไปจากเนินที่ 1 ราว 3 เมตร พบฐานโบราณสถานก่ออิฐ ขนาดกว้างยาวประมาณ 15 เมตร มีร่องรอยการขุดหาโบราณวัตถุจนอิฐกระจายอยู่ทั่วไป ถัดขึ้นไปอีกระดับความสูงจากเนินที่ 2 ประมาณ 2.5 เมตร เป็นเนินที่ 3 ซึ่งพบลักษณะการก่อเรียงก้อนหินปูนธรรมชาติให้เป็นแท่นฐานโบราณสถาน ขนาดของเนินประมาณ 15 เมตร

สภาพโบราณสถานพุทางนาค 1 (เนินที่ 2 และ 3)

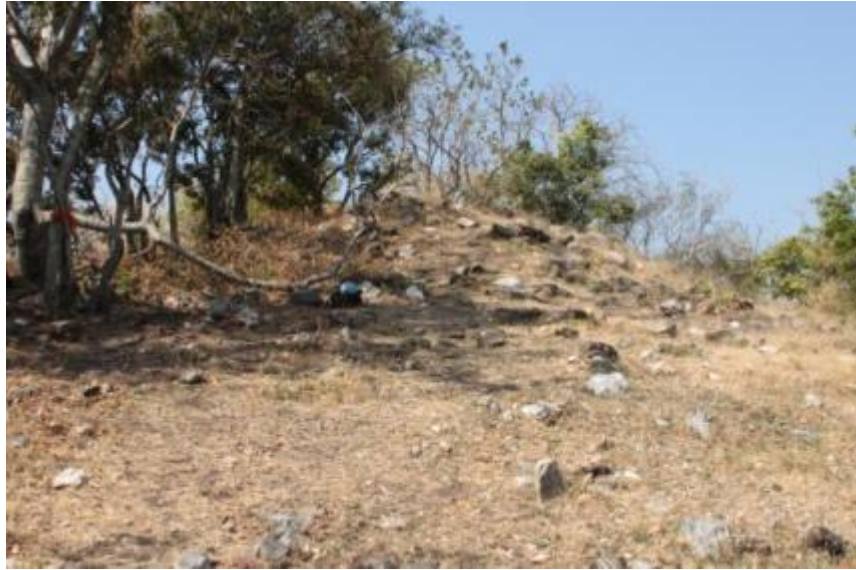
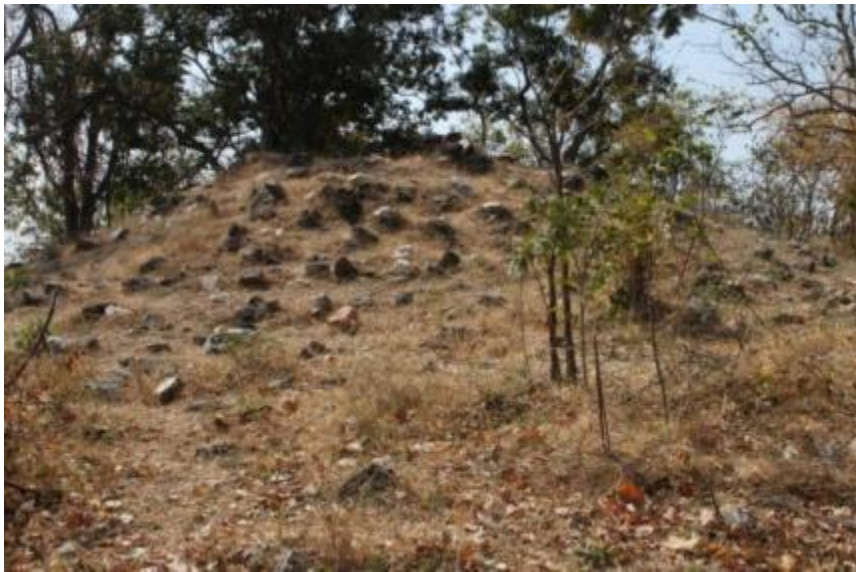
เนินที่ 3 ในกลุ่มโบราณสถานพุททางนาค 1 ตั้งอยู่ในตำแหน่งสูงกว่าเนินโบราณสถานอีก 2 เนินในกลุ่ม ก่อเรียงด้วยหินปูนธรรมชาติให้เป็นแท่นฐานโบราณสถาน ยังไม่ทราบขนาดและรูปทรงที่แน่ชัด

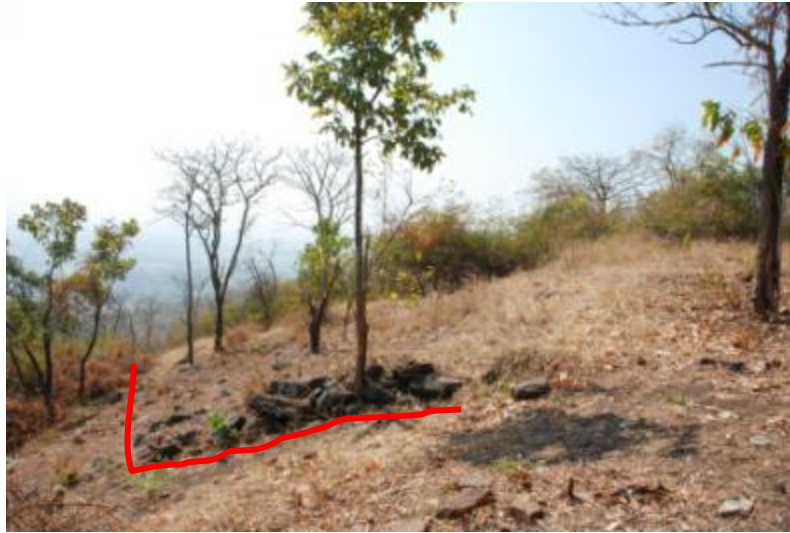
เนินที่ 1 อยู่ริมขอบลาดเอียงลงหน้าผาก่อเรียงหินเป็นกรอบรูปสี่เหลี่ยม ปูอิฐและหินด้านใน

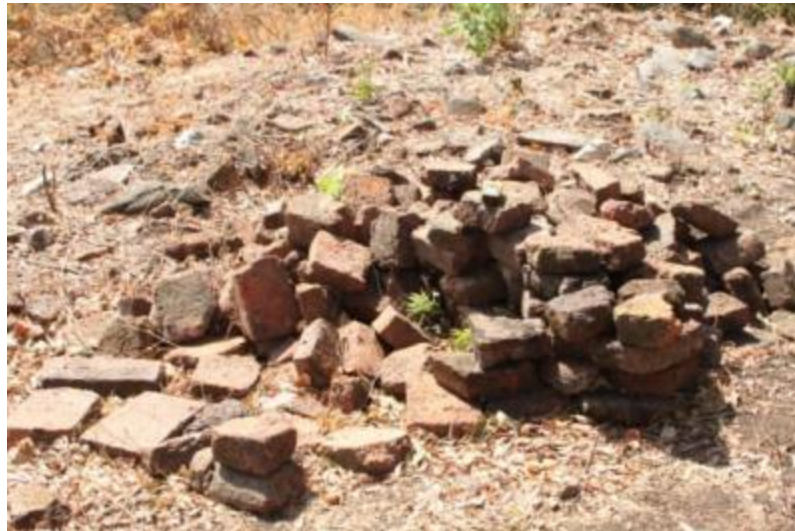
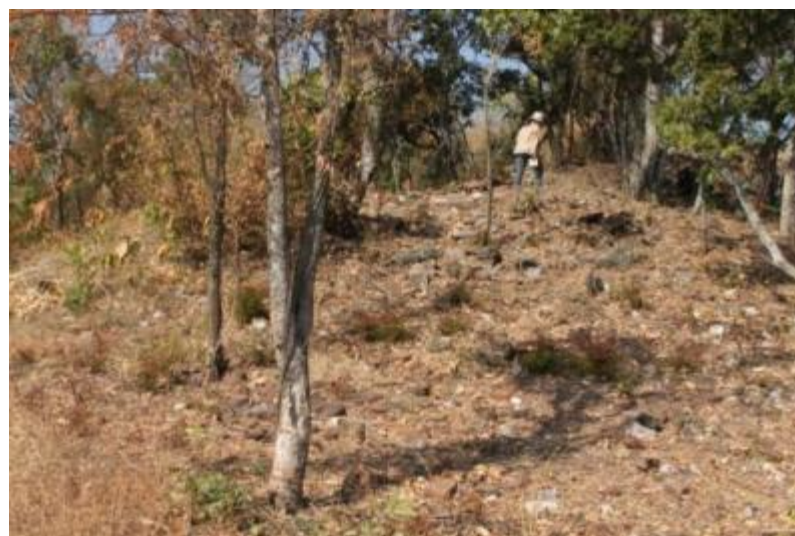
จากหลักฐานขนาดของก้อนอิฐที่ใช้ก่อสร้างโบราณสถานบริเวณนี้ เป็นอิฐขนาดใหญ่แบบสมัยทวารวดี จึงสันนิษฐานว่ากลุ่มโบราณสถานนี้คงเป็นสิ่งก่อสร้างประเภทศาสนสถานในสมัยทวารวดี

เนินโบราณสถานที่ 2 ก่อด้วยอิฐ

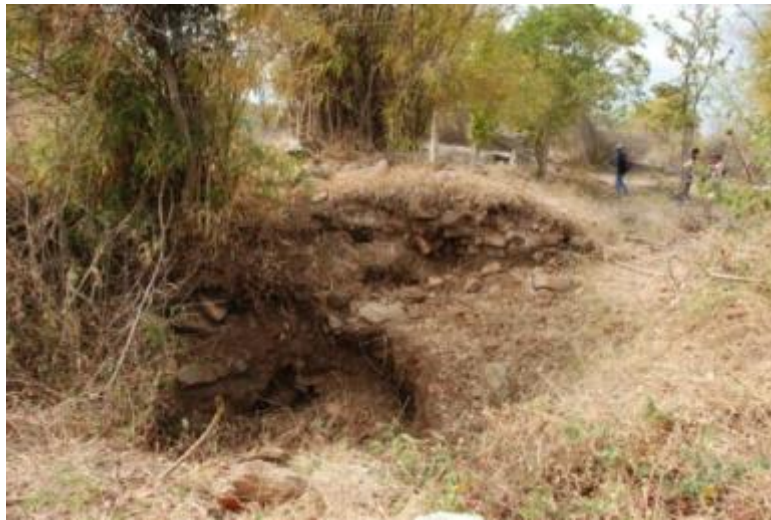
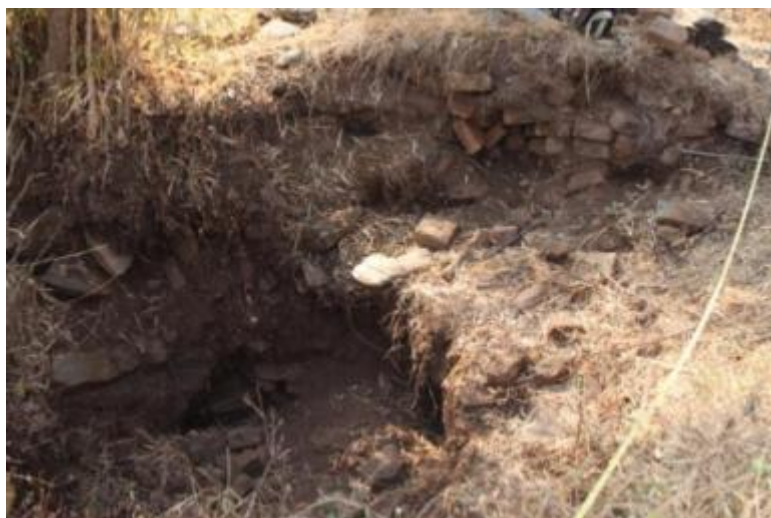
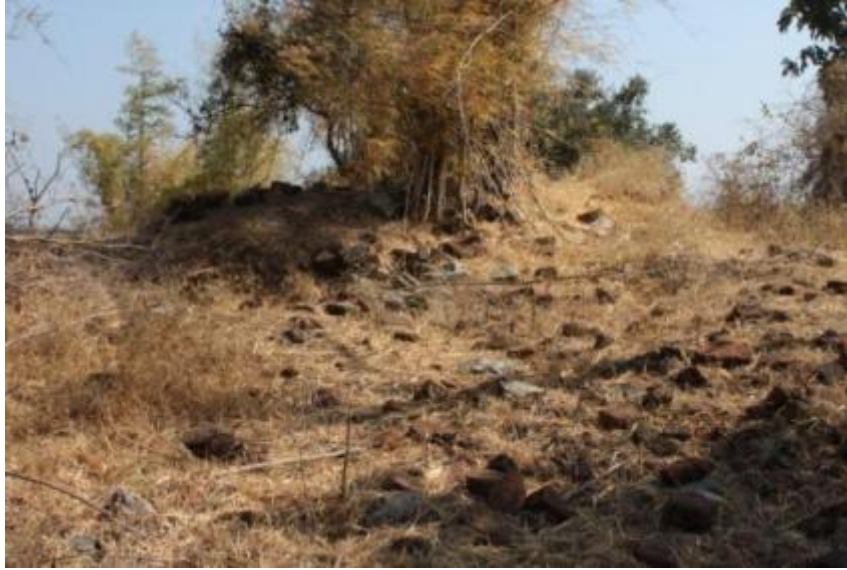
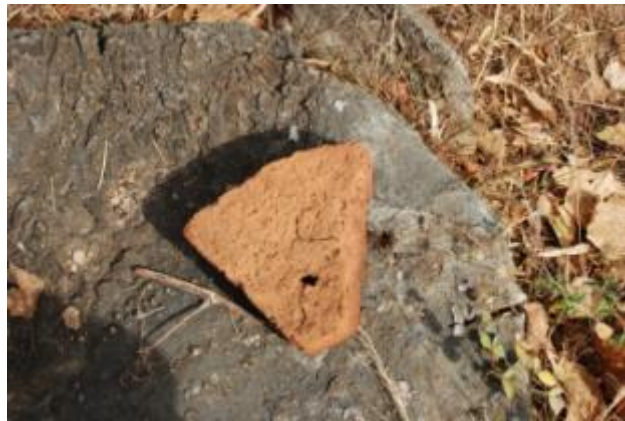
เป็นโบราณสถานก่อด้วยอิฐเป็นหลัก และใช้ก้อนศิลาแลง และก้อนหินปูนธรรมชาติเป็นส่วนประกอบ โครงสร้างโบราณสถานด้วย สภาพพังทลายมีร่องรอยถูกลักลอบขุดเป็นหลุมกว้าง พบหลักฐานของอิฐโครงสร้างเจดีย์กระจัดกระจายอยู่เป็นจำนวนมาก บางก้อนลักษณะเป็นอิฐถากลบมุมบางด้าน (ส่วนฐานบัว) อิฐทรงหน้าวัว (ส่วนก่อยอดเจดีย์หรือเสาทรงกลม) และพบก้อนศิลาแลงส่วนประกอบยอดเจดีย์ (ทรงคล้ายโดนัท) ด้วย จากขนาดของอิฐโครงสร้างโบราณสถานที่นี่ ทำให้ทราบว่าโบราณสถานนี้คงเป็นเจดีย์ที่สร้างมาตั้งแต่สมัยทวารวดี และมีการซ่อมแซมหรือมีการใช้งานในสมัยอยุธยาอีกครั้ง เนื่องจากได้พบอิฐสมัยอยุธยาซึ่งมีขนาดเล็กแตกต่างจากอิฐสมัยทวารวดี และเศษภาชนะดินเผาเคลือบสีน้ำตาลจากแหล่งเตาแม่ข่ายน้อย จ.สิงห์บุรี ร่วมอยู่ด้วย นอกจากนี้ยังได้พบเศษกระเบื้องมุงหลังคาบริเวณนี้ด้วย จึงเป็นไปได้ว่าโบราณสถานนี้คงมีบางส่วนที่เป็นอาคารมีหลังคามุง

อิฐหน้าวัว โครงสร้างส่วนยอดเจดีย์

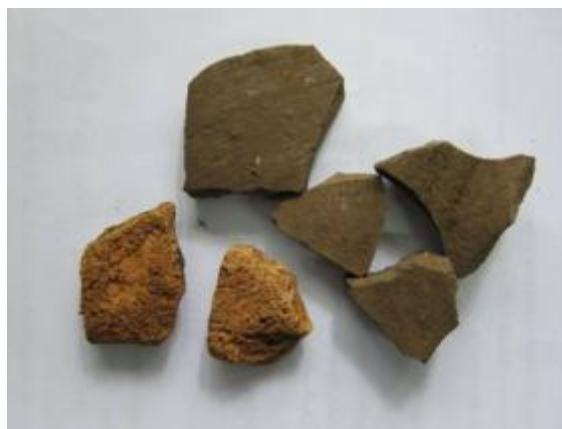
เศษภาชนะดินเผาจากแหล่งเตาแม่น้ำน้อย จ.สิงห์บุรี และเศษกระเบื้องมุงหลังคา

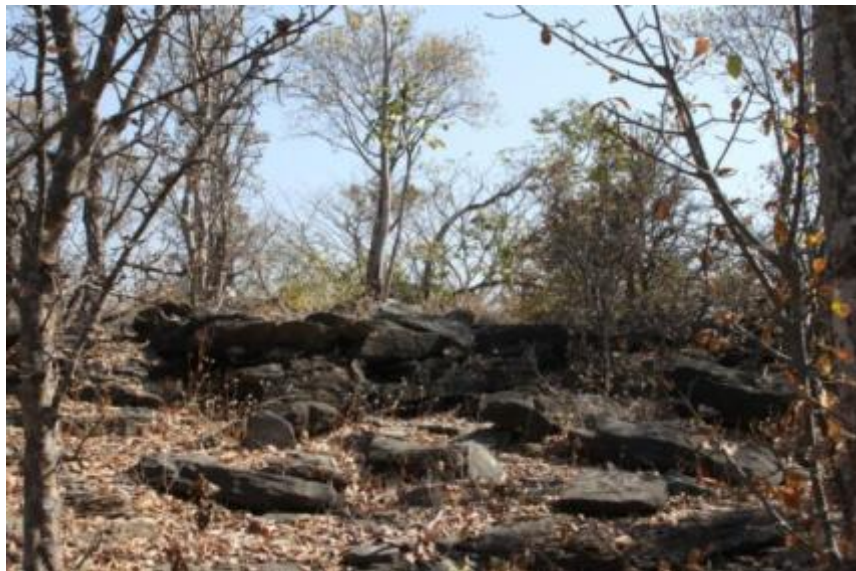
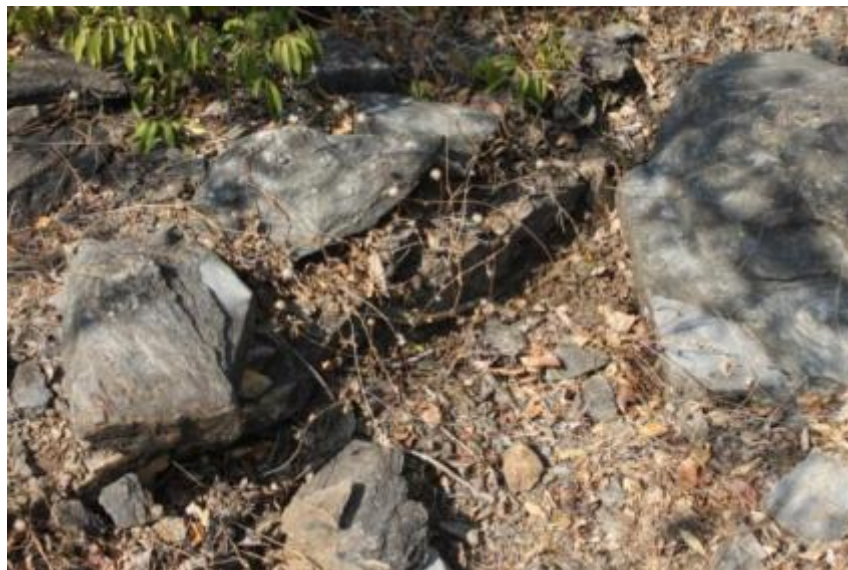
เป็นร่องรอยแท่นฐานโบราณสถาน สร้างด้วยโดยนำก้อนหินปูนธรรมชาติวางเรียงซ้อนกันสูงขึ้นมา ประมาณ 30 เซนติเมตร เรียงเป็นกรอบรูปร่างค่อนข้างเป็นสี่เหลี่ยม ขนาดกว้าง*ยาว ประมาณ 25 เมตร ตรงกลางเนินมีร่องรอยการขุดหาของเก่าเป็นหลุมกว้างประมาณ 1.5 เมตร ยาวราว 2 เมตร ที่ขอบหลุมด้าน ตะวันตกพบแนวเรียงหินเป็นขอบสันตรง (กรอบสี่เหลี่ยม) หนาประมาณ 25 เซนติเมตร ลักษณะเช่นนี้คล้ายกับ โบราณสถานหมายเลข 20/1 ที่วัดถ้ำเสือบนยอดเขาคอก ซึ่งอยู่ใกล้เคียงกัน

แนวก่อเรียงด้วยหินธรรมชาติยกขอบเป็นกรอบแนวแท่นฐานโบราณสถาน

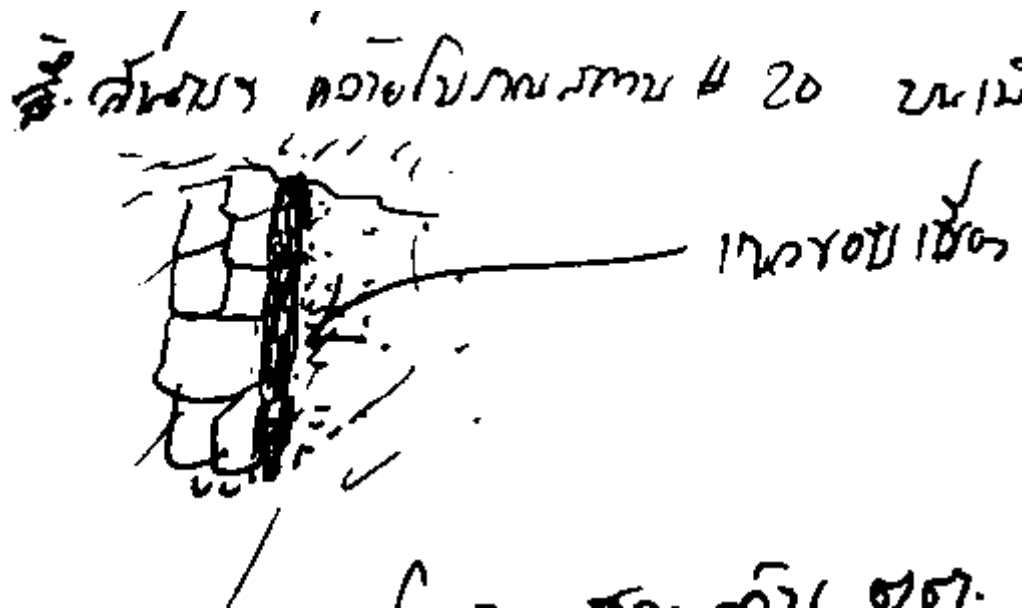
ลักษณะการก่อเรียงหินที่พบจากหลุมขุดหาของเก่า (โบราณสถานพู่ทางนาค 3)

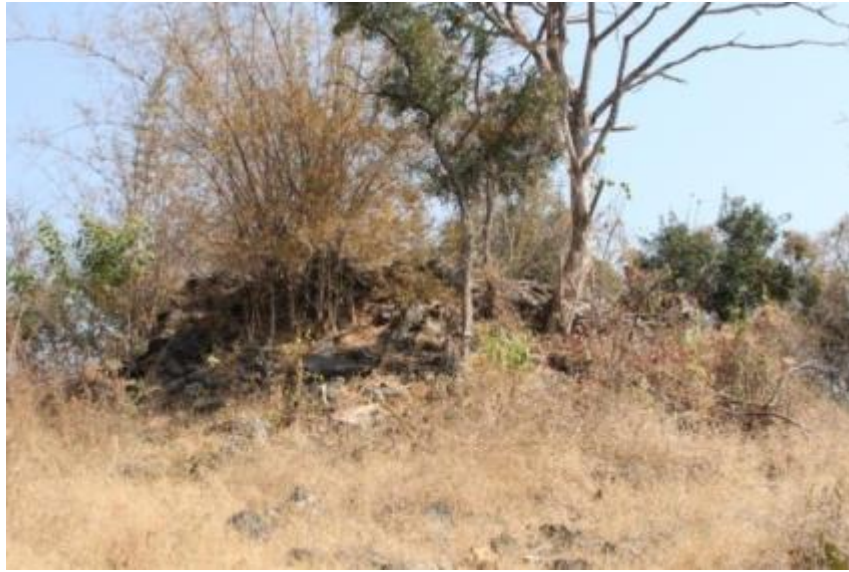
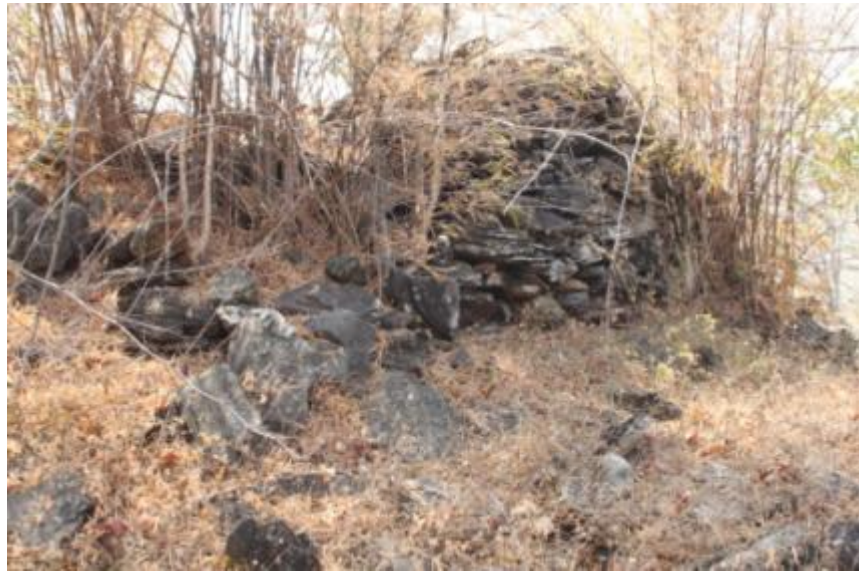
โบราณสถานพู่ทางนาค 4

ลักษณะเป็นแท่นฐานโบราณสถานก่อด้วยก้อนหินปูนธรรมชาติในกรอบรูปสี่เหลี่ยมสูงประมาณ 1 เมตร กว้างยาวประมาณ 15 เมตร เหนือฐานนี้ลดระดับขึ้นไปก่อเรียงหินกันเป็นห้องคูหารูปสี่เหลี่ยมขนาด กว้างยาวประมาณ 12 เมตร ตรงกลางมีร่องรอยถูกลักลอบขุดหาของเก่า ไม่พบโบราณวัตถุใดๆ

โบราณสถานนี้ลักษณะคล้ายกับโบราณสถานคอกช้างดินหมายเลข 20/1 ซึ่งตั้งอยู่บนยอดเขาคอก บนพีดเขาเดียวกันห่างออกไปประมาณ 1.5 กิโลเมตร โบราณสถานบนยอดเขาคอกนี้จัดเป็นกลุ่มโบราณสถานในศาสนาพราหมณ์ไศวนิกาย เคยขุดแต่งแล้วพบหลักฐานว่าส่วนฐานล่างสุดน่าจะสร้างในสมัยทวารวดี มีการใช้ศิลาแลงก่อร่วมด้วยเป็นแท่นฐาน ซึ่งอาจใช้ประดิษฐานรูปเคารพ ต่อมาในระยะหลังซึ่งอาจเป็นสมัยอยุธยา มีการก่อเสริมผนังเป็นห้องคูหา แต่ไม่ทราบหน้าที่ใช้งานที่แน่ชัด

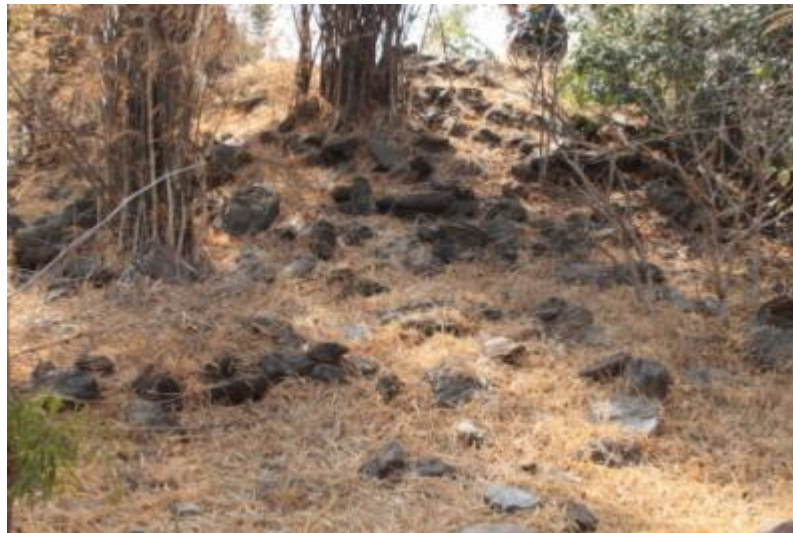
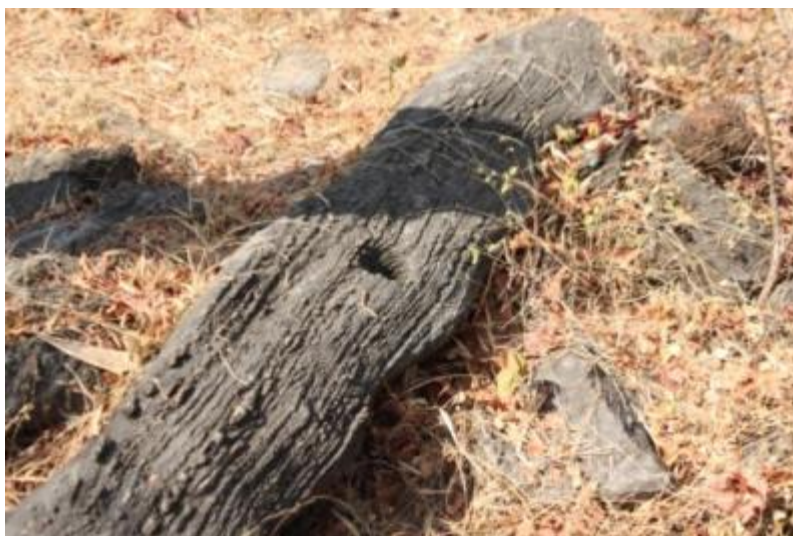
ลักษณะเป็นเนินโบราณสถานก่อเรียงด้วยก้อนหินปูนธรรมชาติ สภาพที่พบเป็นเนินที่มีก้อนหินกองรวมกันอยู่ สูงประมาณ 3 เมตร เส้นผ่านศูนย์กลางเนินประมาณ 16.50 เมตร กลางเนินมีร่องรอยถูกลักลอบขุดเป็นหลุมกว้างประมาณ 2 เมตร ไม่พบโบราณวัตถุใดๆ ไม่ไกลกับเนินนี้ทางทิศเหนือพบก้อนหินปูนขนาดใหญ่ มีรอยเจาะรูคล้ายระฆังหินโบราณวางทิ้งไว้ และพบก้อนศิลาแลงรูปทรงโดนัทหักครึ่งที่น่าจะเป็นโครงสร้างโบราณสถานที่อยู่บนยอดเขา (โบราณสถานพูทางนาค 2) ร่วงหล่นอยู่บริเวณนี้ 1 ก้อน

โบราณสถานพูทางนาค 5 และหินปูนมีร่องรอยการเจาะรูคล้ายระฆังหิน

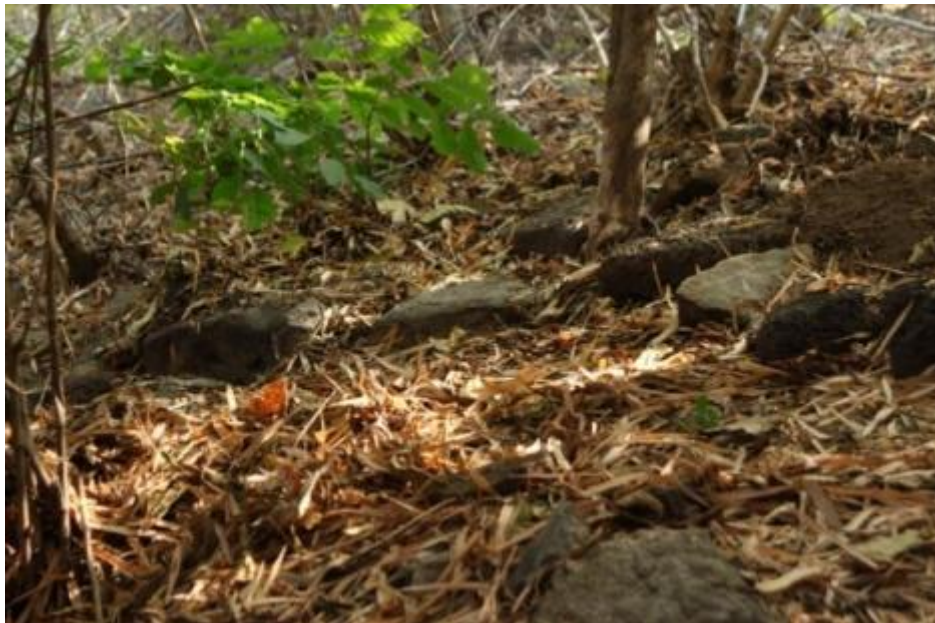
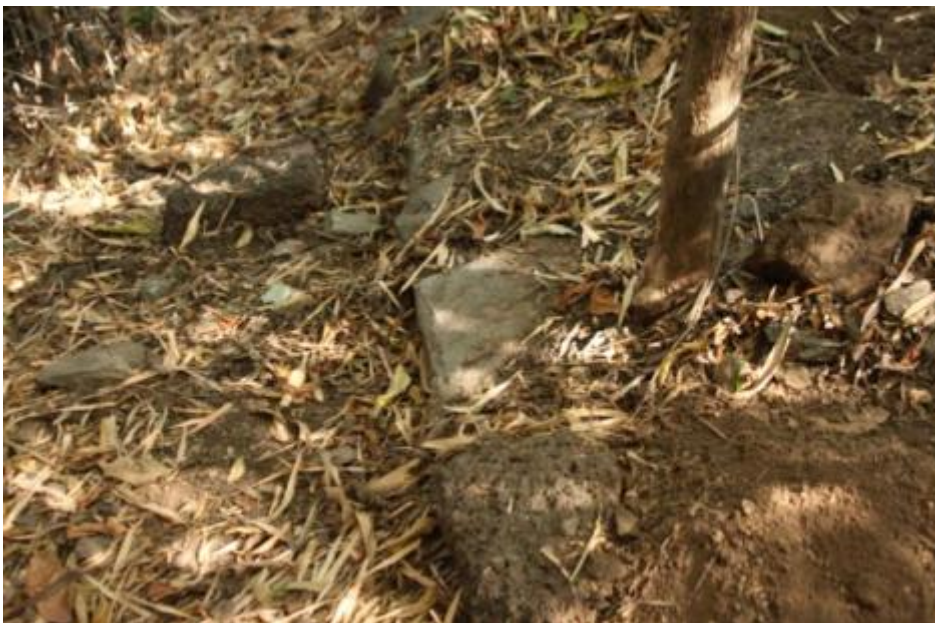
บริเวณที่พบร่องรอยโบราณสถานเป็นพื้นที่เชิงเขาต่อกับพื้นราบ ใกล้กับจุดที่มีการระเบิดย่อยหินเป็นหน้าผาที่มีโครงการแกะสลักพระพุทธรูป พบก้อนศิลาแลงที่จะเป็นโครงสร้างโบราณสถานกระจายอยู่ไม่หนาแน่นนัก (เจ้าหน้าที่ผู้นำทางนำก้อนศิลาแลงจากที่นี่ไปเก็บไว้ที่สำนักสงฆ์พุททางนาคบ้างแล้ว) โบราณสถานนี้ถูกรื้อทำลายจนสิ้นสภาพหมดแล้วเนื่องจากอยู่ในตำแหน่งที่เคยเป็นแคมป์พักคนงานโรงโม่หินมาก่อน

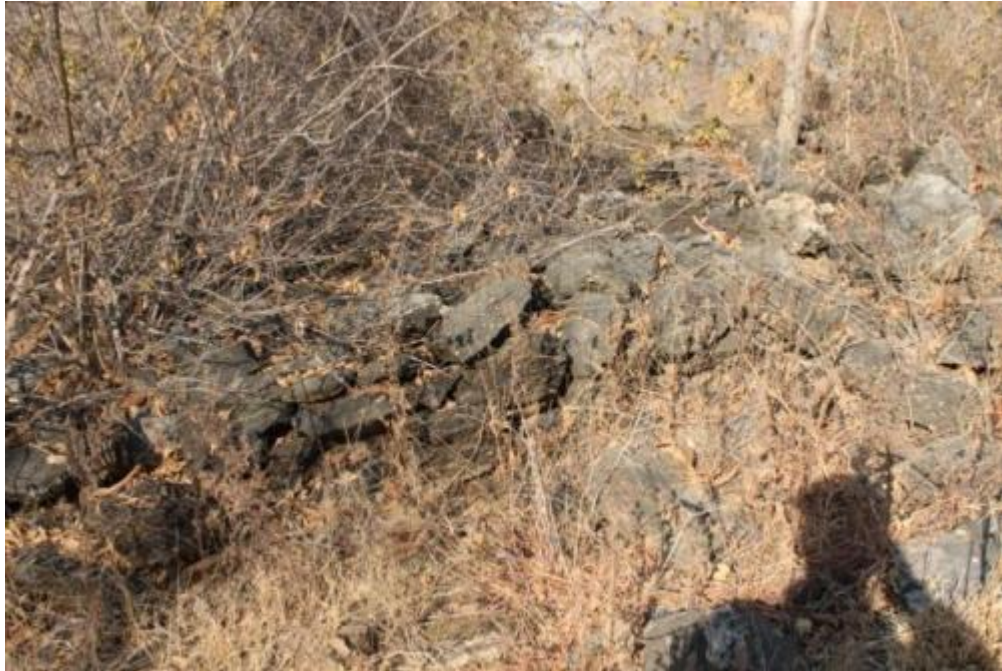
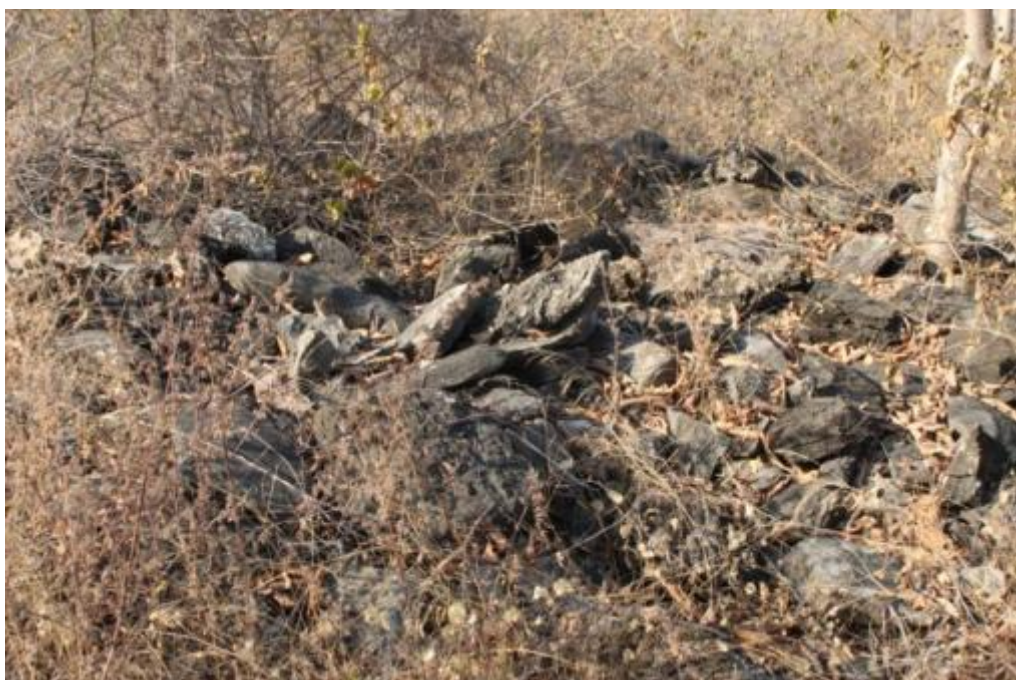
เป็นเนินโบราณสถานเล็กๆ ขนาดเส้นผ่าศูนย์กลางประมาณ 10 เมตร เห็นร่องรอยก่อเรียงด้วยหินเป็นกรอบรูปสี่เหลี่ยม ตั้งอยู่บริเวณหน้าผาเชิงเขาด้านล่างเป็นที่ตั้งของอ่างเก็บน้ำที่เพิ่งสร้างเสร็จ

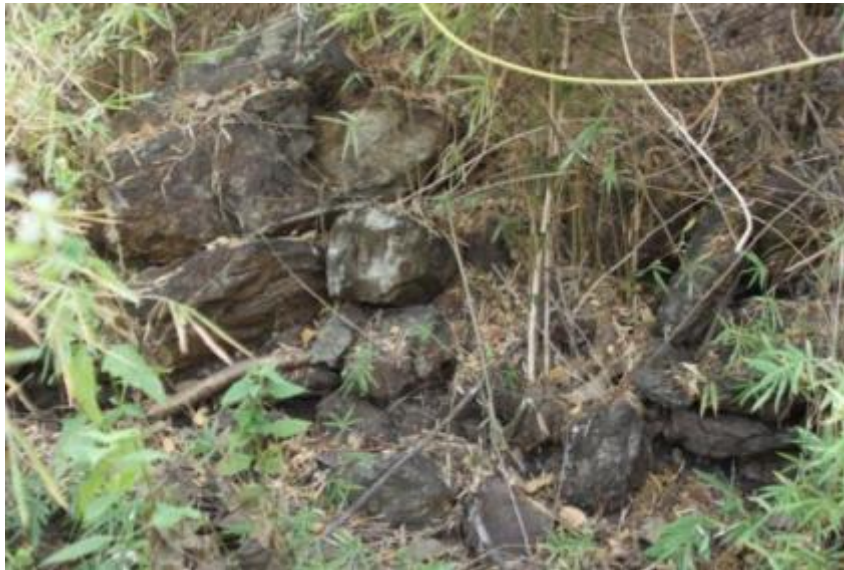
ตั้งอยู่บริเวณเชิงเขา ริมทางขึ้นสู่สำนักสงฆ์พูทางนาค เป็นโบราณสถานก่อเรียงด้วยหินเป็นรูปสี่เหลี่ยม ขนาดค่อนข้างใหญ่ ฐานกว้างยาวประมาณ 20 เมตร แต่เนื่องโบราณสถานนี้มีวัชพืชปกคลุมหนาแน่นจึงยังไม่ได้ตรวจสอบข้อมูลอย่างละเอียด นอกจากนี้ยังพบก้อนอิฐแตกไม่ไกลจากโบราณสถานนี้ 2-3 ก้อน

ร่องรอยฐานโบราณสถาน

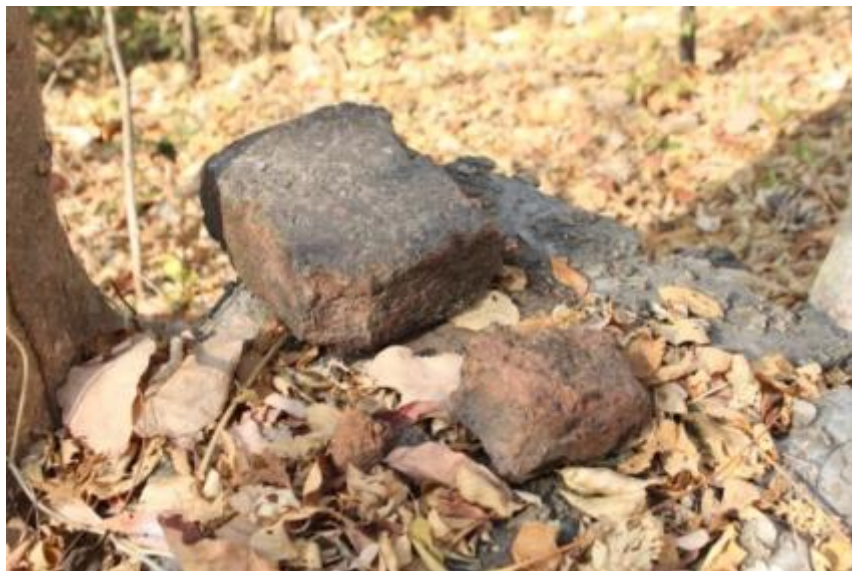
ก้อนหินที่พบในพื้นที่ข้างเคียง

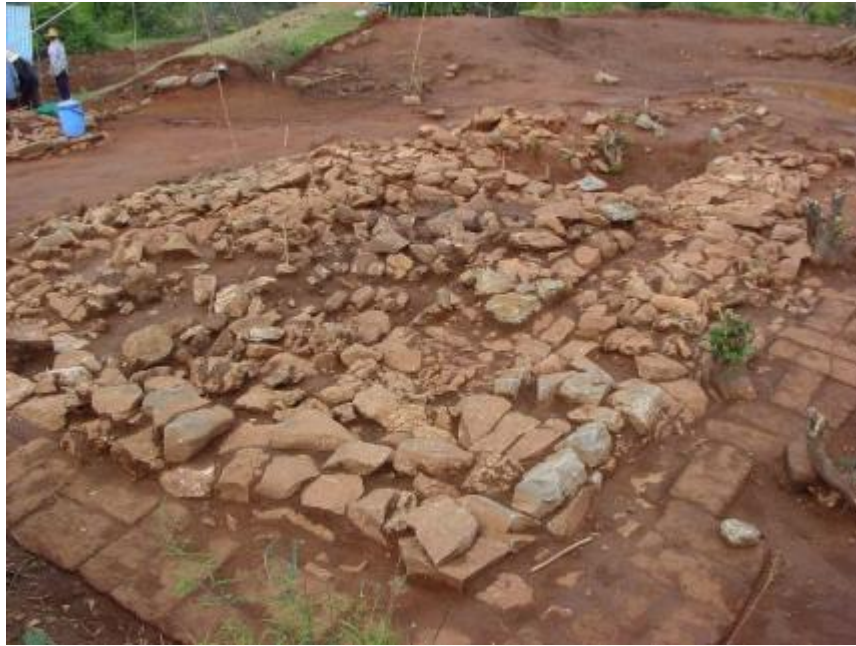
โบราณสถานคอกช้างดินหมายเลข 15 ก่อสร้างโดยใช้ก้อนศิลาแลง และก้อนหินปูนก่อเรียงยกขึ้นเป็นแท่นฐานเพื่อประดิษฐาน
 ศิวลึงค์ขนาดเล็ก

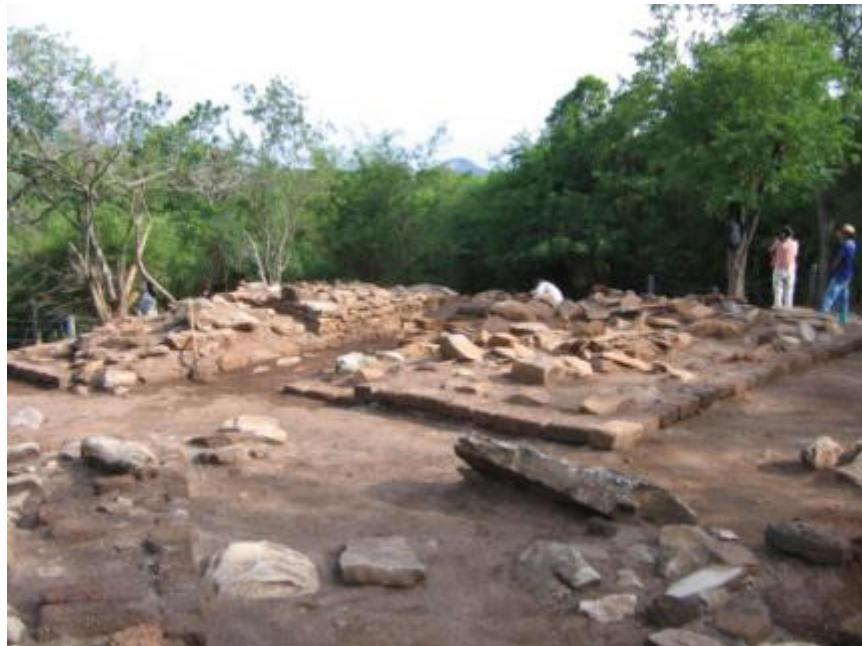
โบราณสถานคอกช้างดินหมายเลข 12 ก่อสร้างโดยใช้ก้อนศิลาแลงและก้อนหินปูนก่อเรียงเป็นแท่นฐานเพื่อประดิษฐานรูป
 เคารพในศาสนาพราหมณ์ ลัทธิไศวนิกาย บริเวณพื้นที่รอบๆ มีการปรับให้เสมอด้วยการถมดินร่วมกับการปูพื้นด้วยอิฐและก้อน
 หินปูน

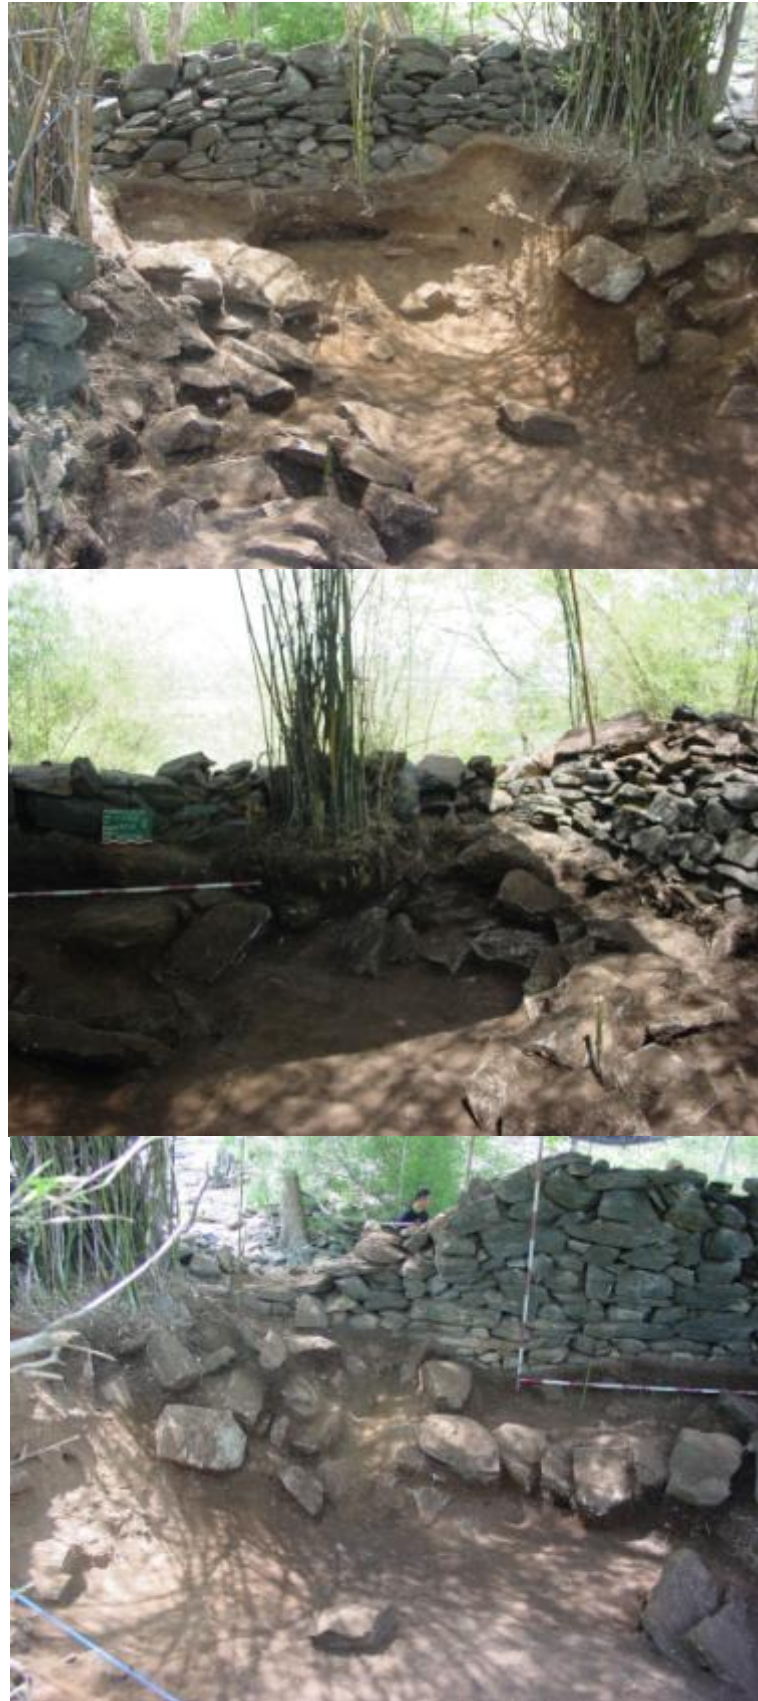
การขุดตรวจฐานรากภายในโบราณสถานคอกช้างดินหมายเลข 20/1 บนนยอดเขาคอก ทำให้ทราบว่าส่วนฐานนั้นมีมาแต่เดิมในสมัยทวารวดี ส่วนผนังมีการก่อสร้างขึ้นในภายหลัง ซึ่งสันนิษฐานว่าน่าจะเป็นในสมัยอยุธยา

ส่วนโบราณสถานพุหางนาค 4 ซึ่งมีลักษณะการนำหินมาก่อเรียงเป็นฐานสูงในกรอบสี่เหลี่ยม แล้วก่อผนังเป็นห้องคูหานั้น คล้ายกับโบราณสถานคอกข้างดินหมายเลข 20/1 บนยอดเขาคอก ซึ่งจากการขุดตรวจสอบฐานรากก่อนบูรณะโบราณสถานคอกข้างดินหมายเลข 20/1 นั้น ได้พบหลักฐานว่ามีการก่อสร้างอยู่ 2 สมัย นั่นคือ ในสมัยทวารวดีมีการใช้ก้อนศิลาแลงร่วมกับก้อนหินปูนธรรมชาติก่อเป็นแท่นฐานเล็กๆ ซึ่งน่าจะใช้ประดิษฐ์ฐานรูปเคารพบางอย่าง ต่อมาในภายหลังซึ่งคงจะเป็นสมัยอยุธยาเนื่องจากได้พบหลักฐานร่องรอยเจดีย์ก่ออิฐสมัยอยุธยาใกล้เคียงกันด้วย มีการใช้แท่นฐานเดิมนี้ออกเสริมด้านบนด้วยหินเป็นผนังห้องคูหา ที่มีช่องทางเข้าอยู่ด้านที่ลาดลงที่ราบ

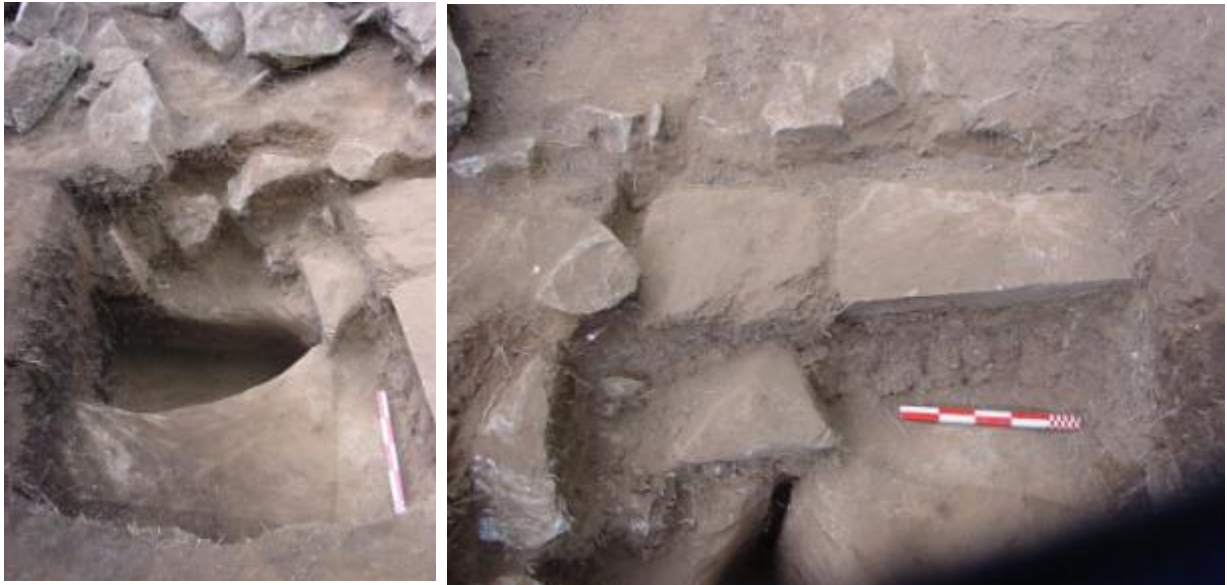
การก่อสร้างชั้นล่างสุดของโบราณสถานคอกช้างดินหมายเลข 20/1 เป็นการก่อเรียงด้วยก้อนหินปูนและมีก้อนศิลาแลงร่วมด้วย บนชั้นหินธรรมชาติ ร่วมกับการถมอัดดินเพื่อเป็นแท่นศาสนสถาน แต่ไม่พบโบราณวัตถุใดๆ ร่วมด้วย

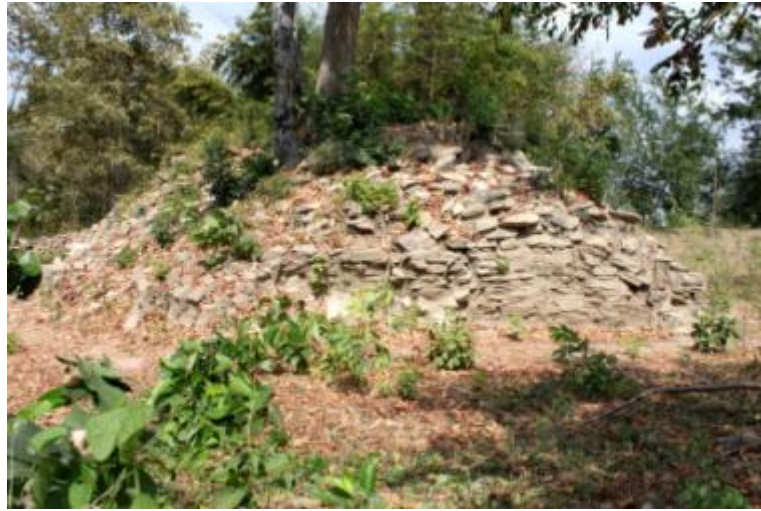
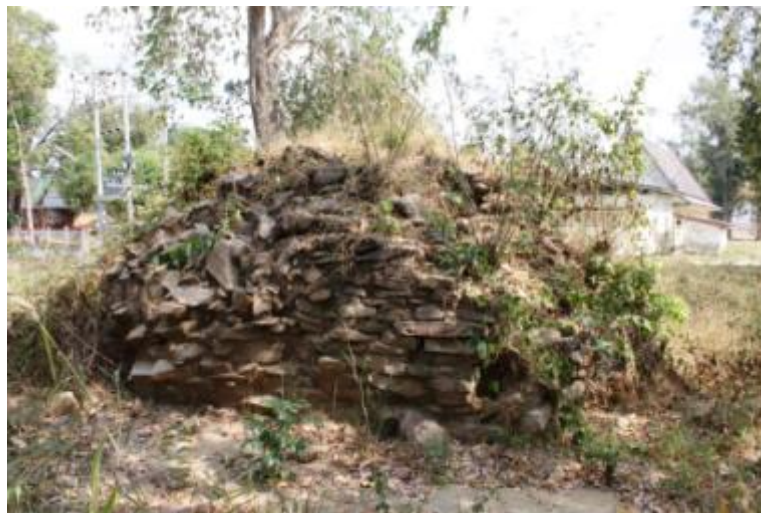
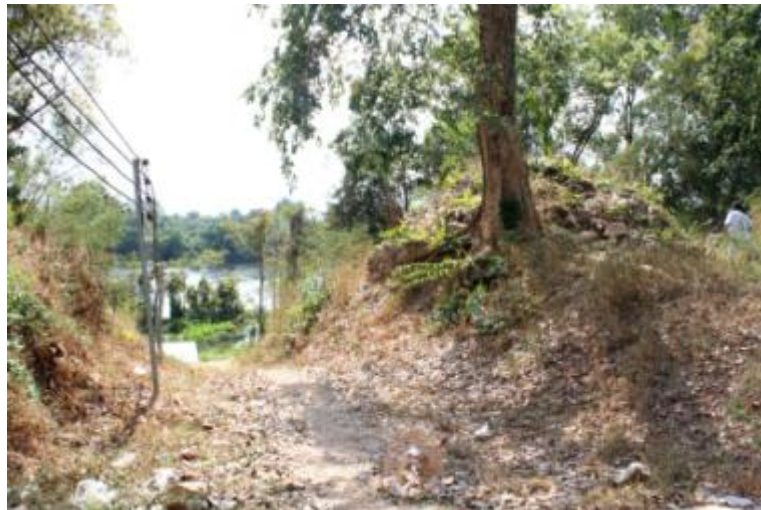
ป้อมเมืองกาญจนบุรีเก่า (ลาดหญ้า) สร้างด้วยหิน มีอยู่ 4 ป้อม ประจําอยู่มุมเมืองทั้ง 4
 ภาพล่างสุดเป็นป้อมที่อยู่ติดแม่น้ำตะเพินเพื่อควบคุมเส้นทางตามลำน้ำนี้
